# **INFORME FINAL**

**CIAA-ACC-N°004- 2003**

**KAZAN MIL MI-8T**

**OB-1645**

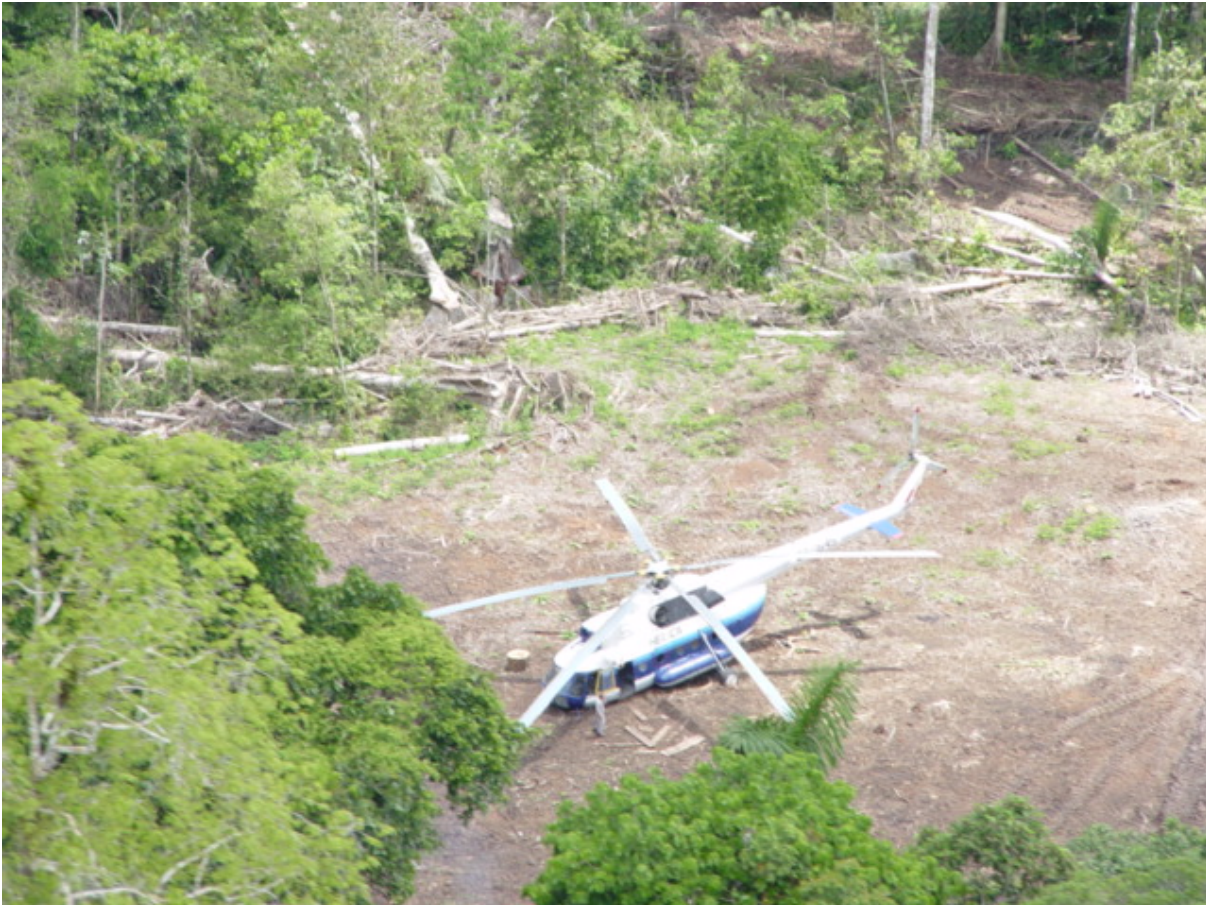
Área confinada, no señalizada, rodeada de árboles de aproximadamente 40 a 50 metros de altura y a una distancia de 50 mts. en el rumbo 150° y de 30 mts. en el rumbo 330° desde el lugar fijado como punto de aterrizaje. Esta configuración del campo

únicamente permite efectuar aproximaciones de máxima performance. Además, no existe manga de viento, el terreno no está señalizado y la superficie del lugar de aterrizaje es de tierra asentada, húmeda, con presencia de troncos y raíces. Las dimensiones de la FATO son de 80x40 mts. aproximadamente.

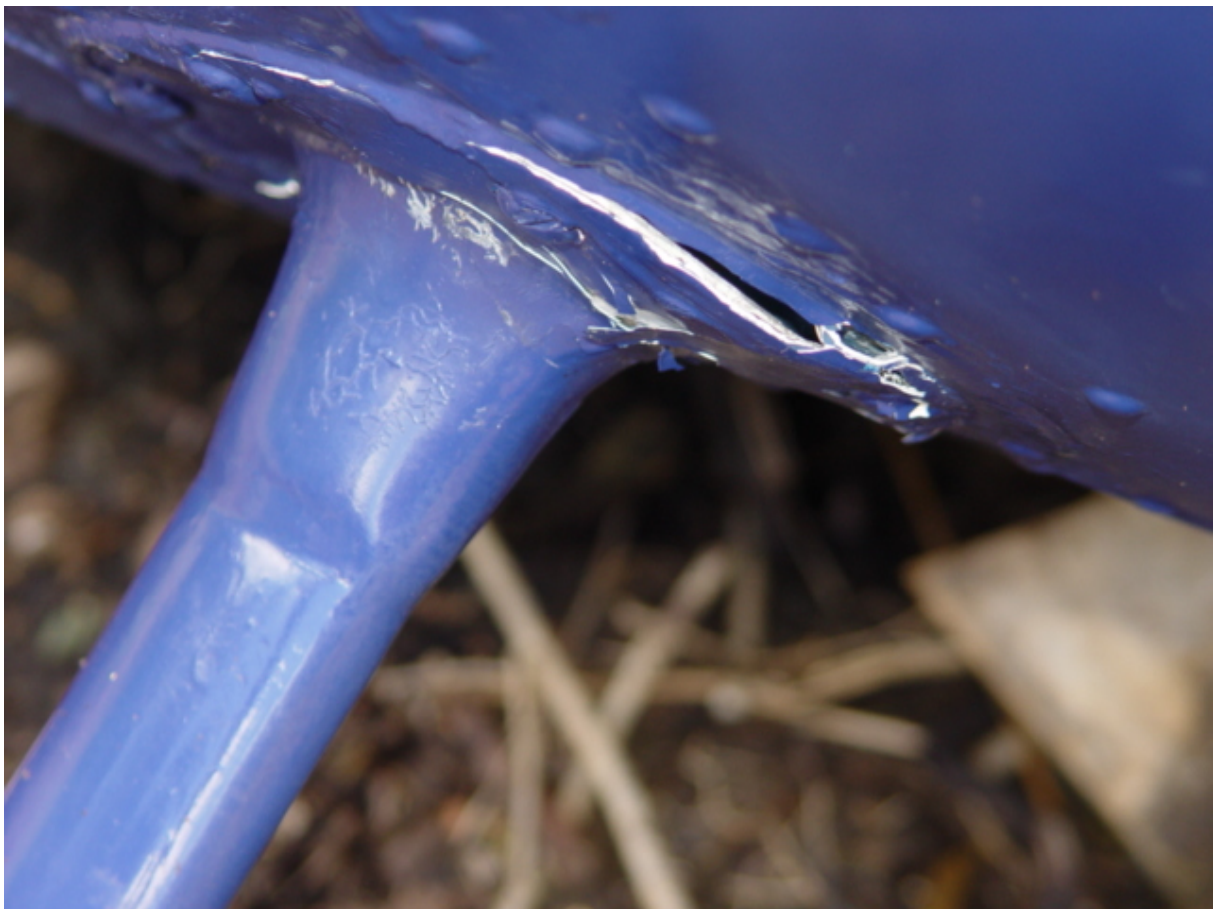
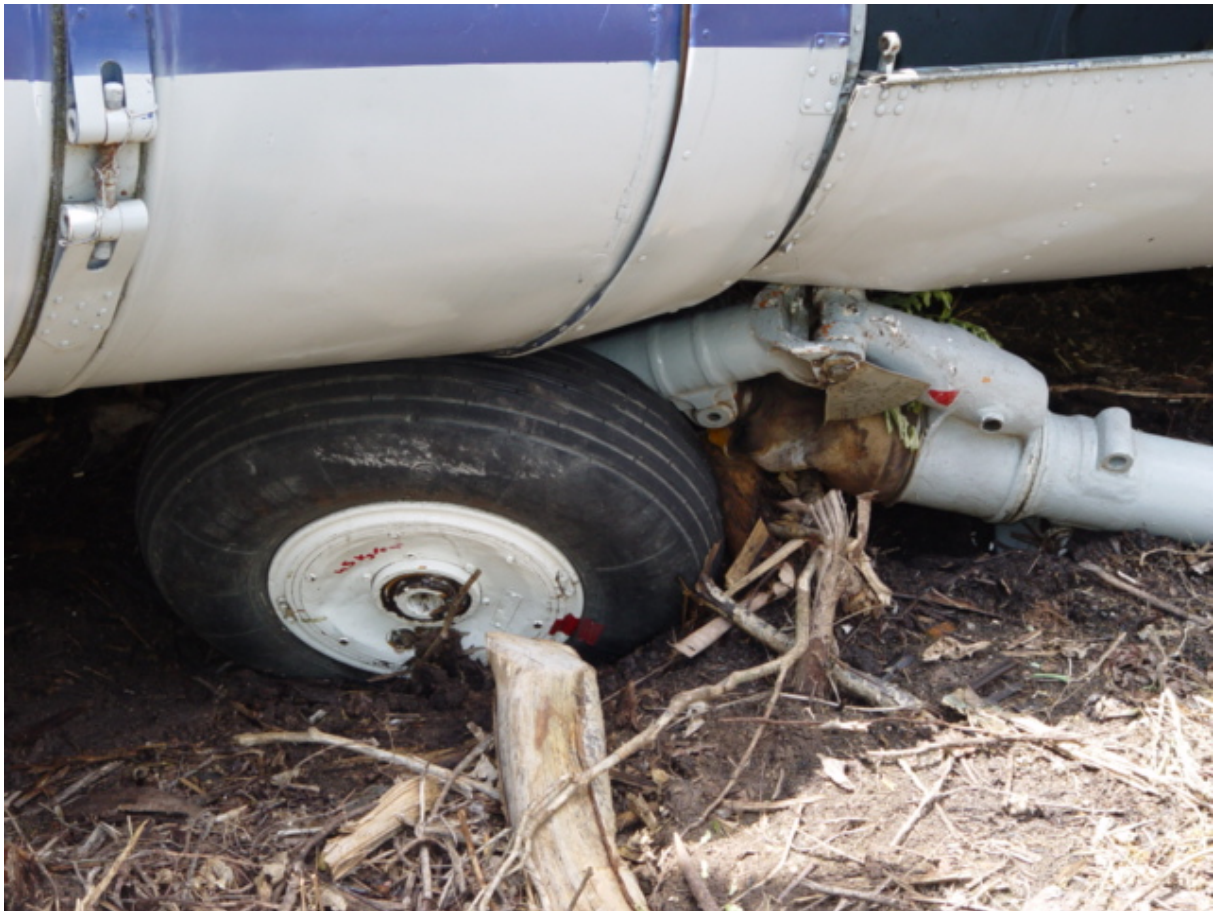
Debido a las condiciones del impacto hubo desprendimiento del tren de nariz y ruptura del soporte de fijación. A su vez, el tren de nariz impactó el tanque de combustible derecho (rotura en la parte delantera inferior) y el block de control de piloto automático (base rota).
