INFORME FINAL

CIAA-ACCID-002-2005

EUROCOPTER AS 350 B3

F-GJPI

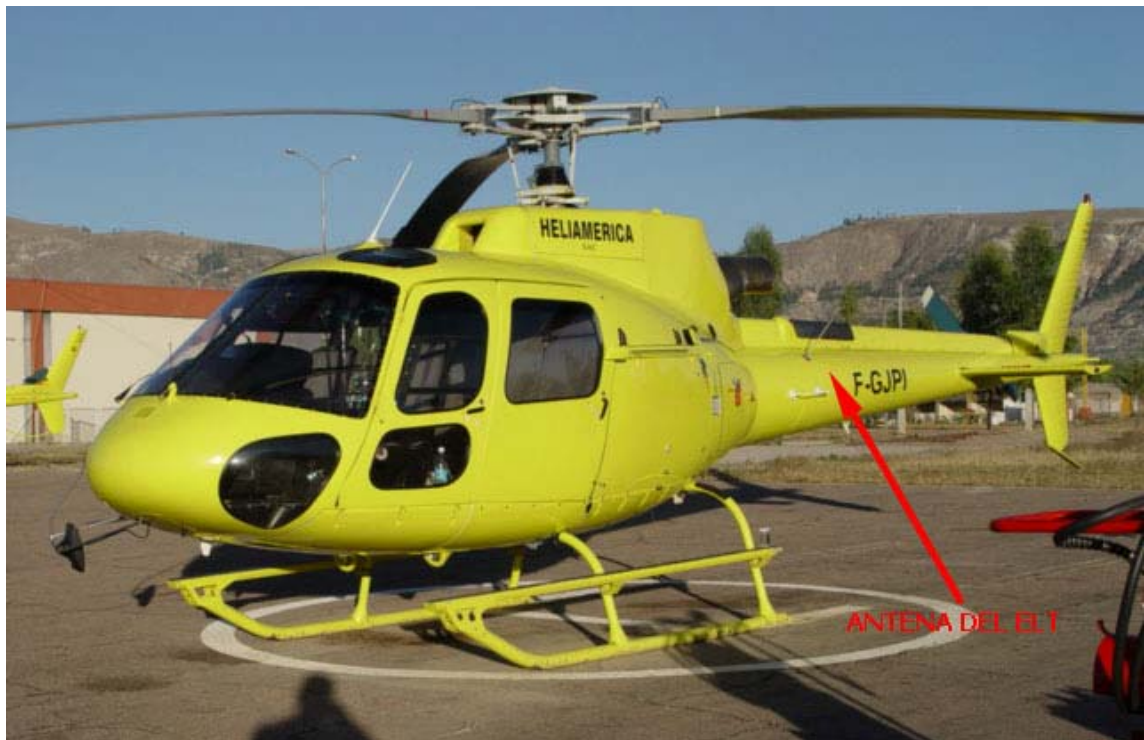
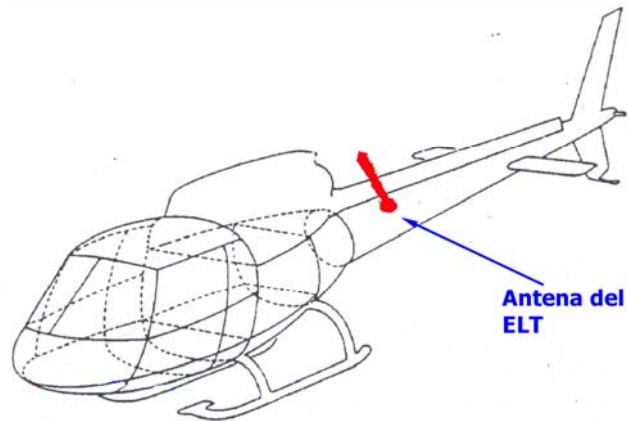
El equipo ELT emitía su señal sin embargo esta no pudo ser transmitida por haberse roto la antena, la cual se encontraba en el botalón de cola en el lado izquierdo. La ruptura de la antena externa evito que pudiese transmitirse cualquiera de las señales de emergencia de dicho equipo.

Fotografía y gráfico de la posición de la antena de ELT con respecto a la aeronave accidentada.

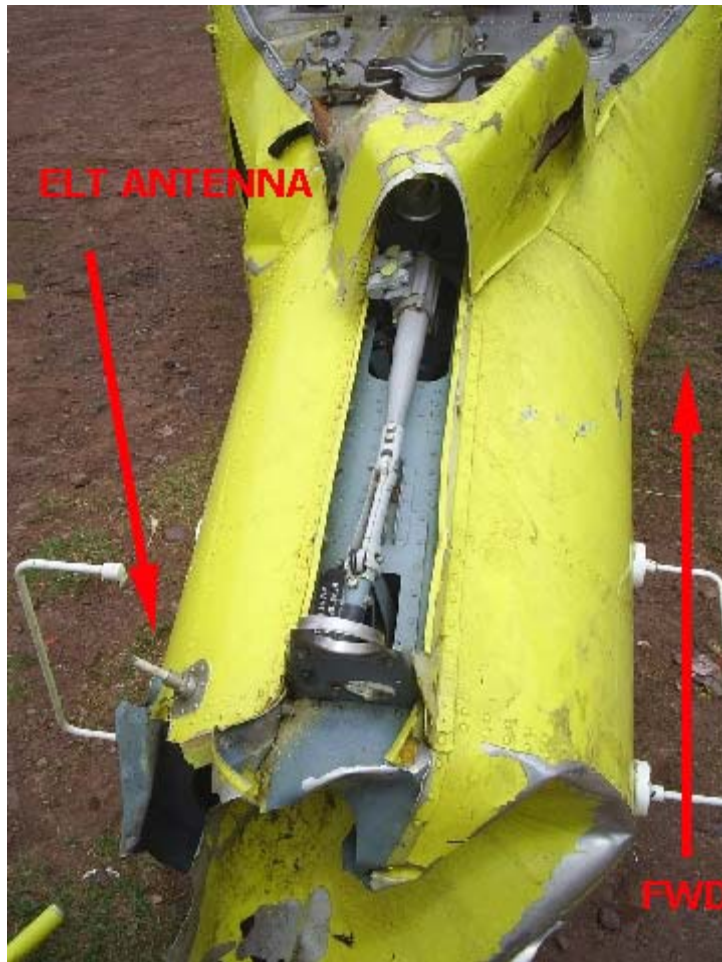
Fotografía de la antena rota del ELT en los restos recuperados de la aeronave.

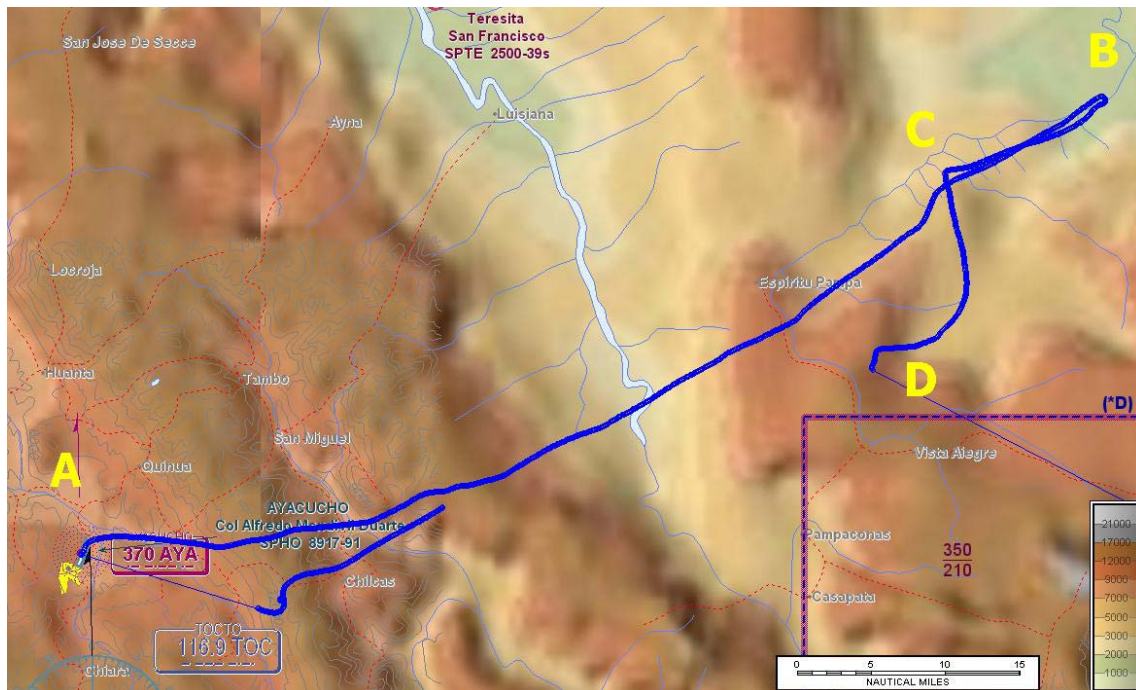
Dentro de los instrumentos recuperados se encontraba el equipo de GPS , modelo GPS III Pilot, N/S: 48922106, no se encontraba dañado así que le fue posible al personal de la compañía Heli América el extraer información sobre el curso de la aeronave hasta el momento del accidente.

- A. Punto de partida de la aeronave.
- A – B. Ruta de inspección del gaseoducto.
- B – C. Ruta de retorno de inspección del gaseoducto de la aeronave.
- C. Punto en la ruta donde se desvía debido al mal tiempo.
- D. Punto final donde se estrella la aeronave.

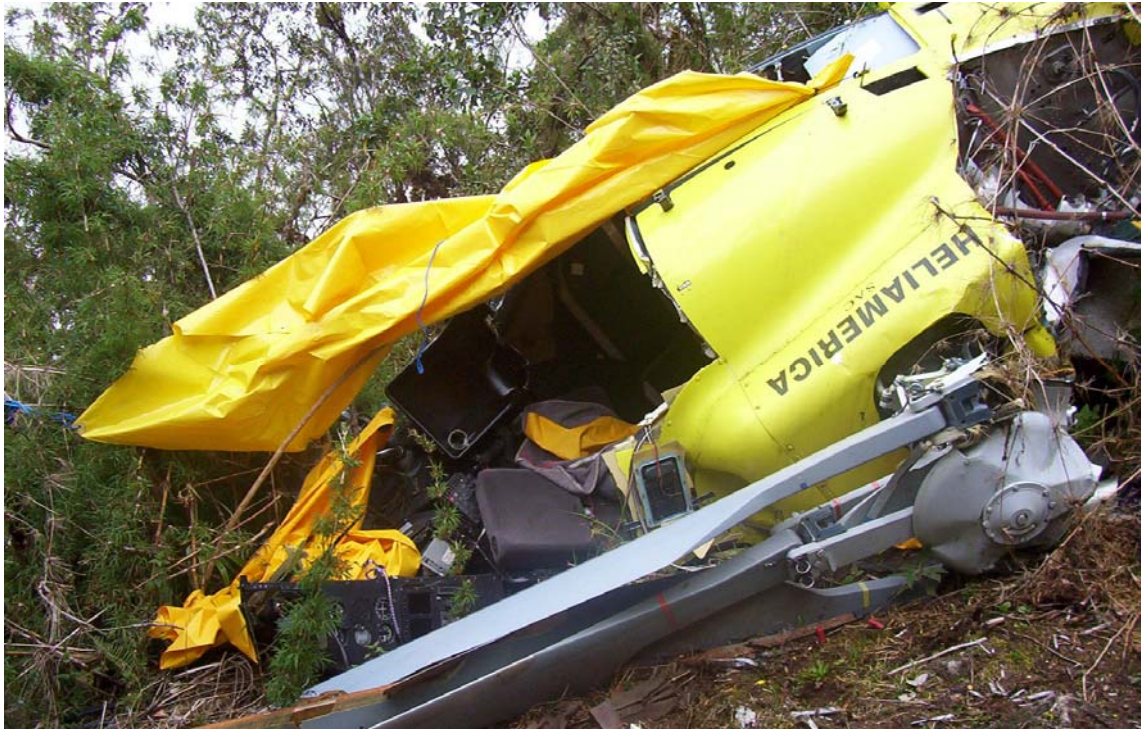
La cabina queda destruida a 11,500 pies SNMM así como las palas hacia delante de la cabina, una rota y las otras abiertas por el borde de fuga; sin embargo el mástil, el cubo del rotor principal, el motor, la parte donde se encuentra el tanque de combustible, la caja eléctrica, la computadora VEMD, el compartimiento de equipaje posterior y una reducida porción del botalón de cola permanecen en su lugar. La mayor parte del botalón de cola y el rotor de cola quedan destruidos en el punto del primer impacto, a 11,700 pies SNMM.

Fotografía de los restos de la aeronave en el lugar del accidente.

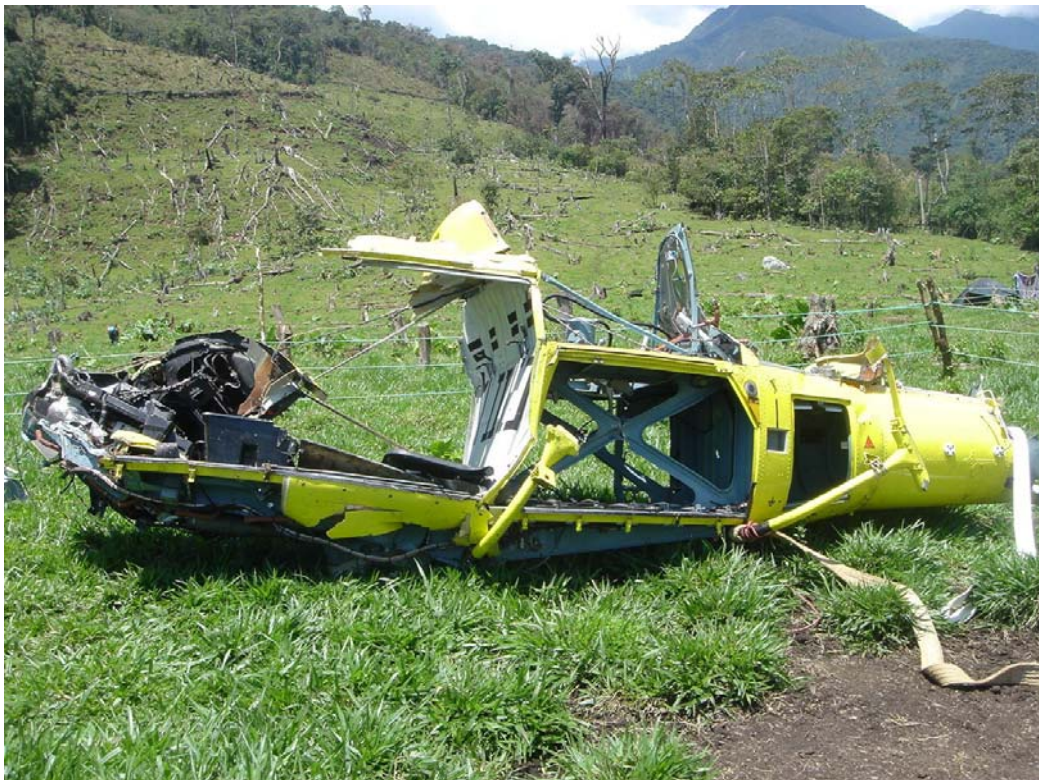
Fotografía de los restos recuperados, con componentes desmontados, de la aeronave accidentada.
