INFORME FINAL

CIAA-ACCID-001-2005

CESSNA T337H

OB-1274

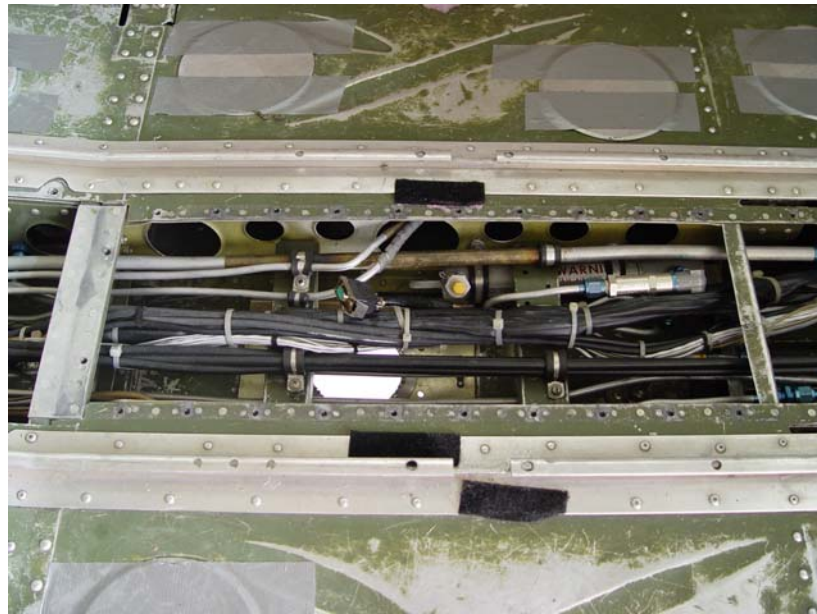
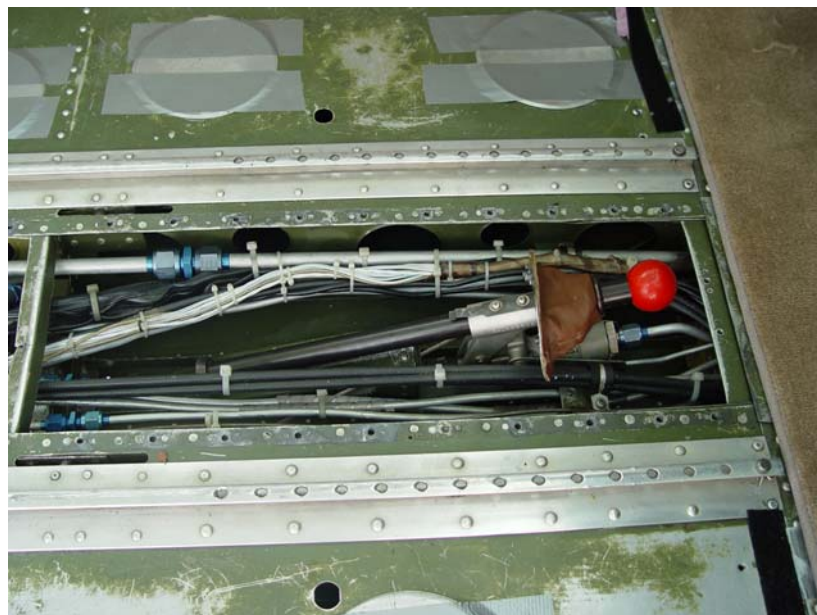
PANELES DEL PISO DE LA AERONAVE RETIRADOS, MOSTRANDO EXPUESTAS LINEAS HIDRÁULICAS Y CABLES DE CONTROL. LA AERONAVE SE ENCONTRÓ DE ESTA MANERA CUANDO EL PERSONAL DE LA CIAA LLEGÓ AL HANGAR DONDE SE ENCONTRABA LA AERONAVE OB-1274.

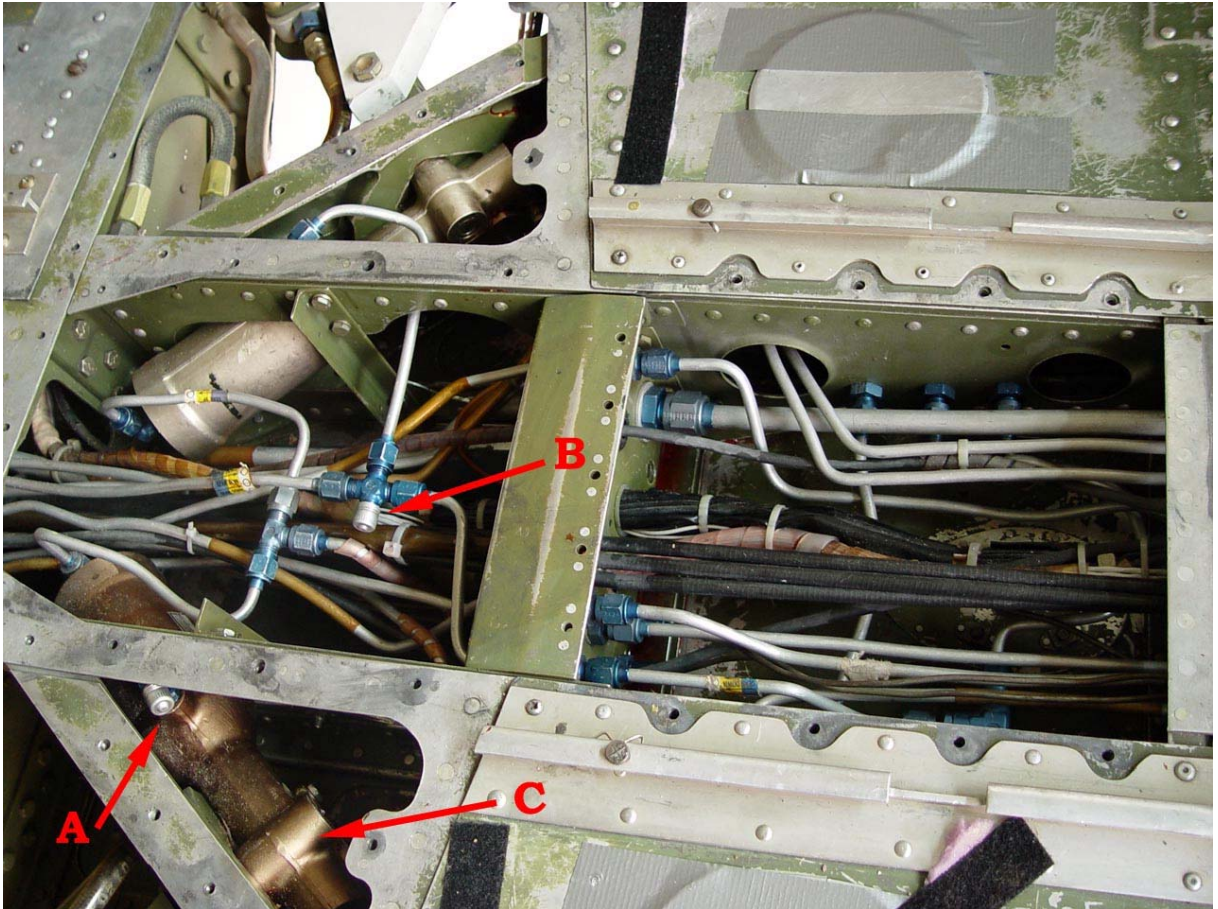
Fotografía donde se muestra la parte posterior de la aeronave con los paneles del piso retirados y exponiendo el área donde se encuentran los cilindros actuadores de los trenes principales de aterrizaje y sus líneas hidráulicas.

A. Fitting de entrada de línea hidráulica para cilindro actuador de tren de aterrizaje lado derecho, con línea hidráulica retirada.

B. Fitting de salida de línea hidráulica proveniente del power pack, la cual se distribuye e ingresa hacia "A" en ambos cilindros actuadores, con la línea hidráulica retirada.

C. Cilindro actuador de tren de aterrizaje principal lado derecho.

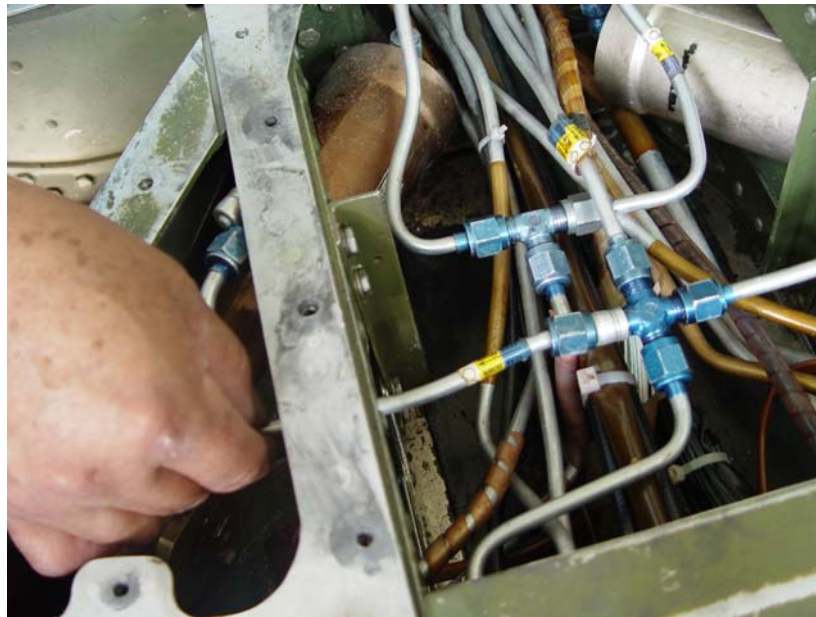
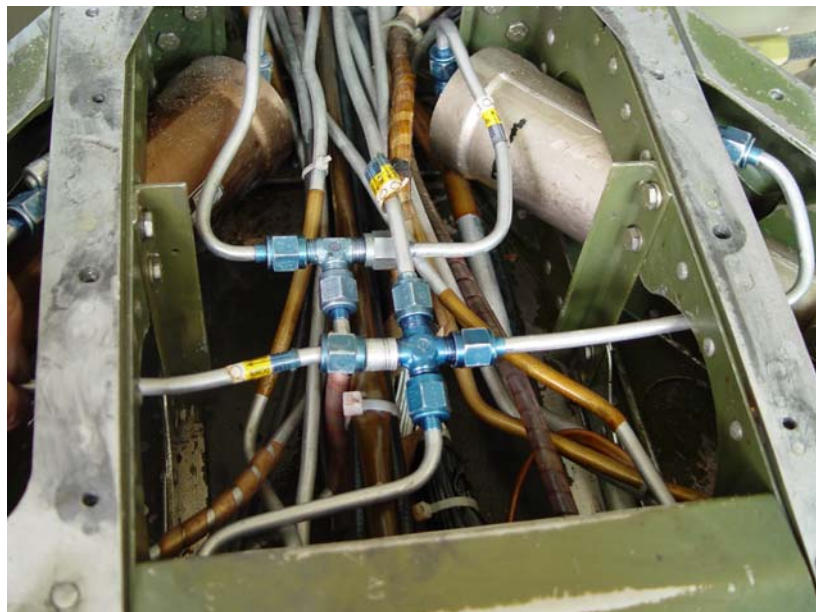
Posición de la línea retirada en el sistema hidráulico, nótese en la fotografía inferior la posición referencial de la línea hidráulica del cilindro actuador del lado izquierdo.

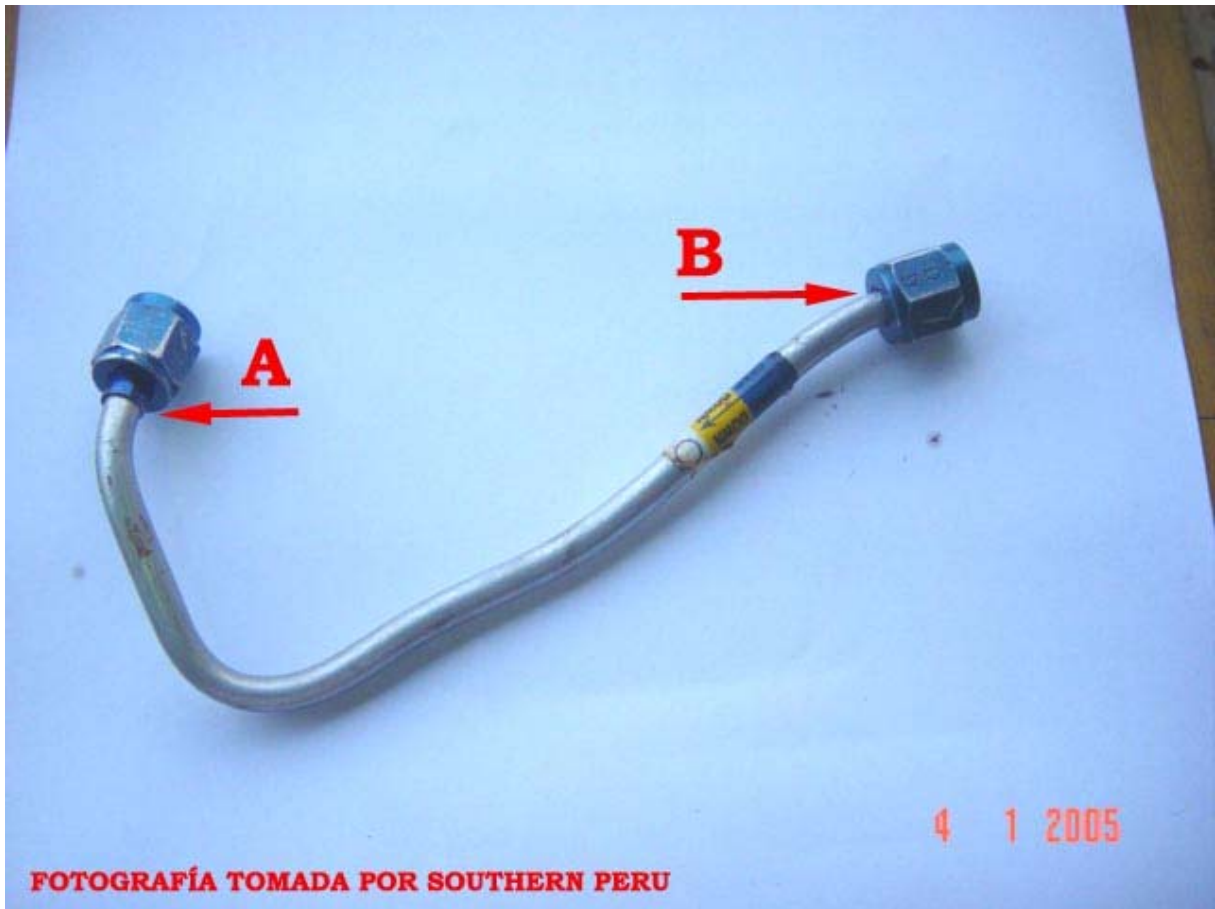
Fotografía tomada a la línea hidráulica removida por el personal de mantenimiento de la compañía Southern Perú. La letra "A" señala el extremo que va conectado al fitting del cilindro actuador del tren de aterrizaje.

La letra "B" señala el extremo que va conectado al fitting de la línea hidráulica que se conecta con el power pack, la ruptura de la línea no se puede apreciar ya que se encuentra dentro del socket de conexión.

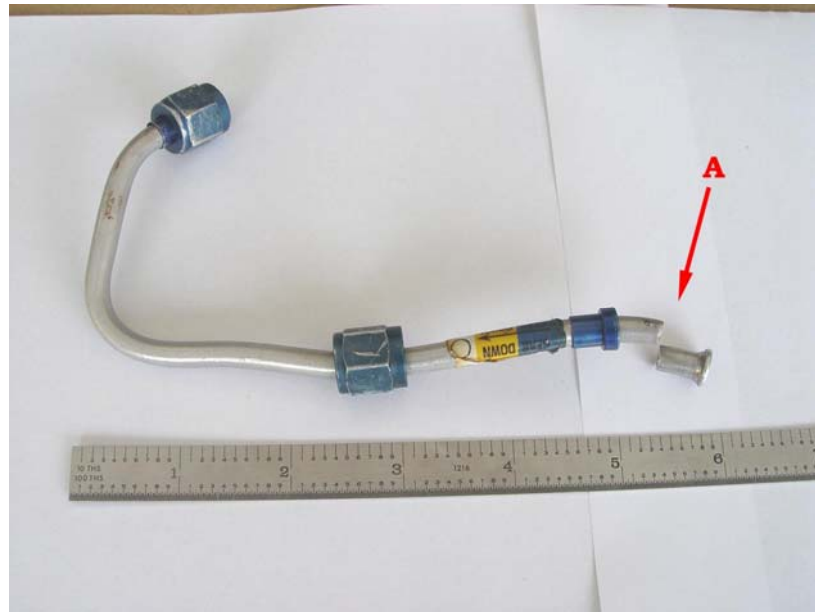
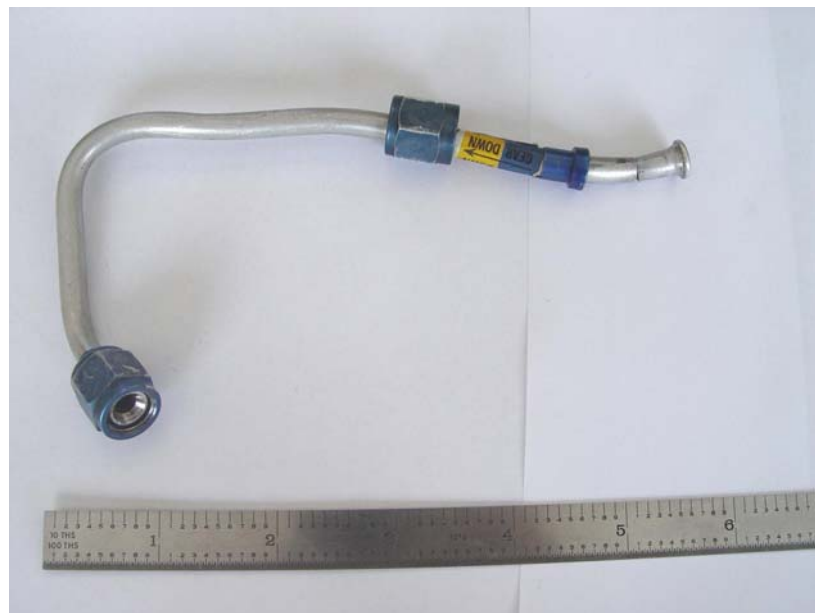
Fotografías de la línea hidráulica retirada del cilindro actuador del tren de aterrizaje derecho, nótese en la fotografía superior, como "A" nos indica la posición exacta de la ruptura de la línea, una vez retirado el socket de conexión.

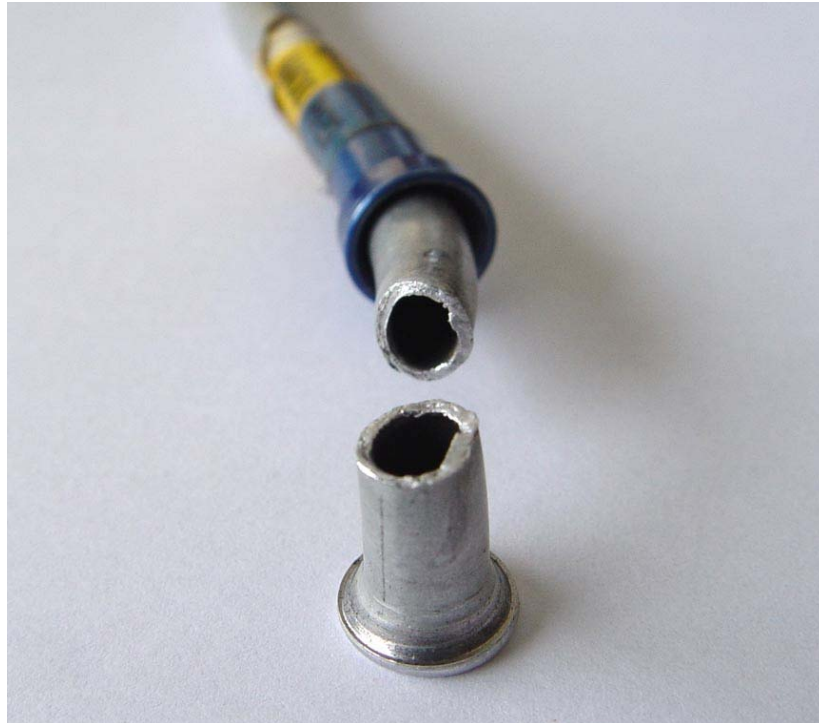
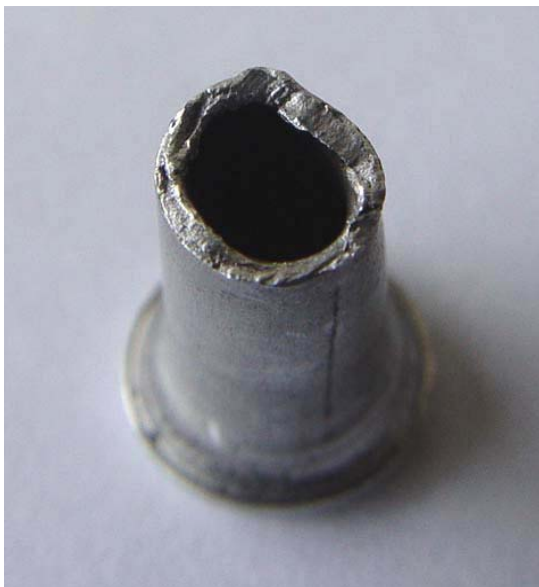
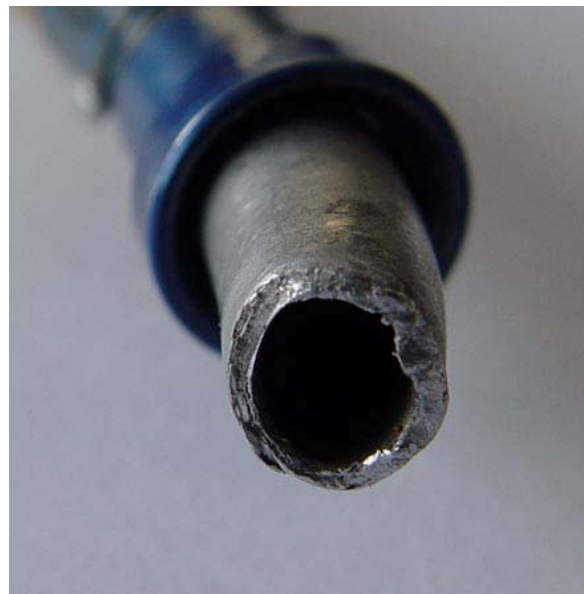
Detalle de las fracturas de la línea hidráulica del cilindro actuador del tren principal derecho.

La manipulación de esta línea debido a cambios, inspecciones y a su diseño, también podría haber contribuido a que se generaran estas fatigas en esas áreas específicas, ya que este es el segundo accidente que tiene esta aeronave debido al mismo tipo de falla.

La ruptura de la línea hidráulica, en la posición de tren abajo, del tren principal de aterrizaje lado derecho (MLG-RH) ocasionado por fatiga del material, diseño, forma del componente y probable manipulación de dicha línea y sistema durante los procesos de inspección y verificación descritos en su manual de mantenimiento.

1. El material utilizado en las líneas hidráulicas y la complejidad de formas pre determinadas de fábrica de dichas líneas, las cuales no facilitan al personal de mantenimiento el llevar a cabo una rápida instalación, cambio o inspección.
2. Las vibraciones ocasionadas por la presurización y despresurización de dicho sistema, el cual debido a la rigidez del material de la línea ocasiona vibraciones en ésta y a su vez genera fatiga en la conexión al fitting, dentro del socket.

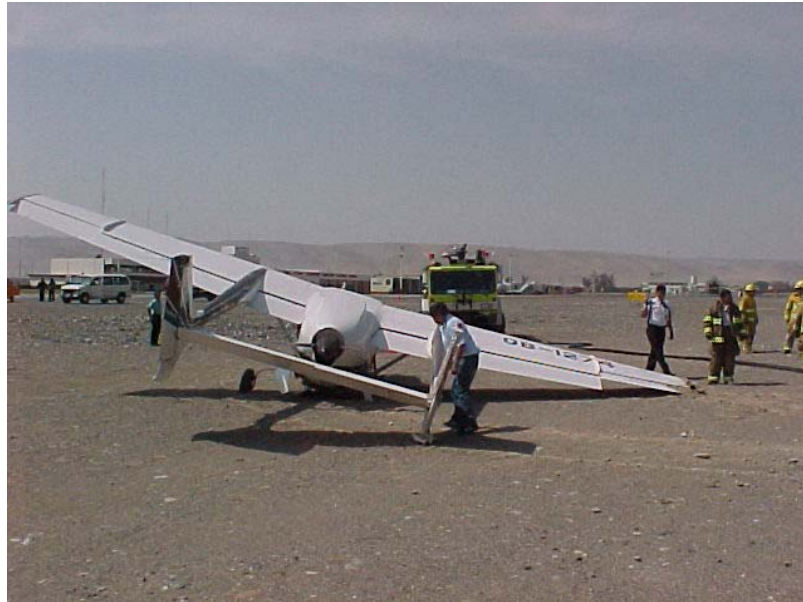
POSICIÓN DE LA AERONAVE OB-1274 LUEGO DE DETENERSE AL COSTADO DE LA PISTA 20.

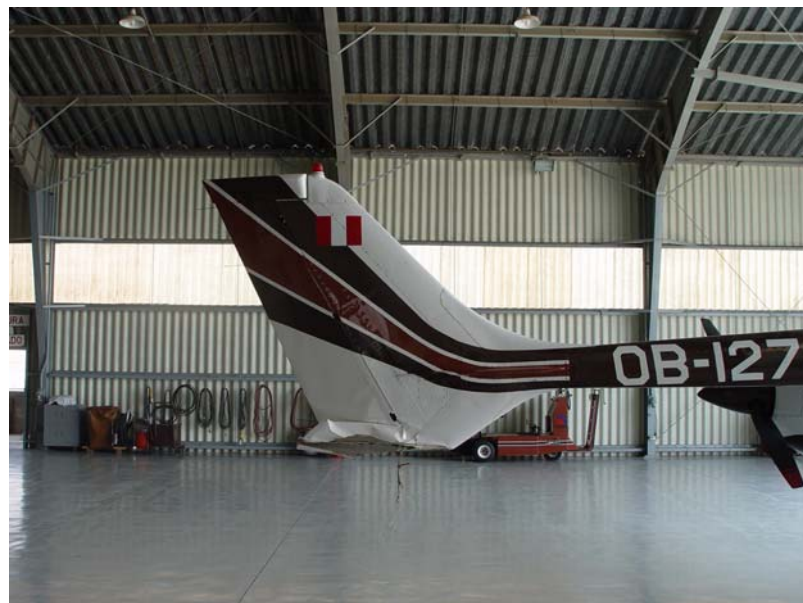
DAÑO AL ESTABILIZADOR DERECHO DE LA AERONAVE CESSNA T337H, OB-1274.

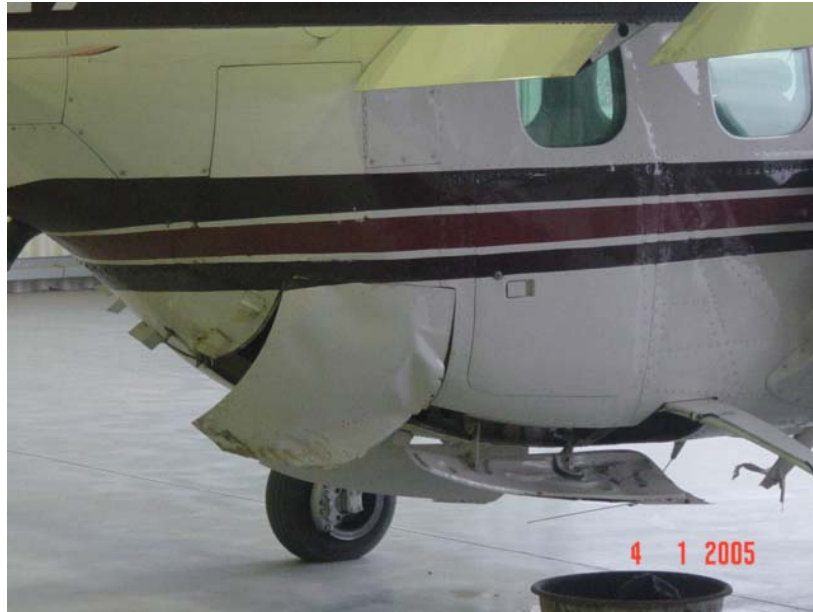
DAÑOS A AMBAS COMPUERTAS DEL TREN PRINCIPAL DE ATERRIZAJE LADO DERECHO.

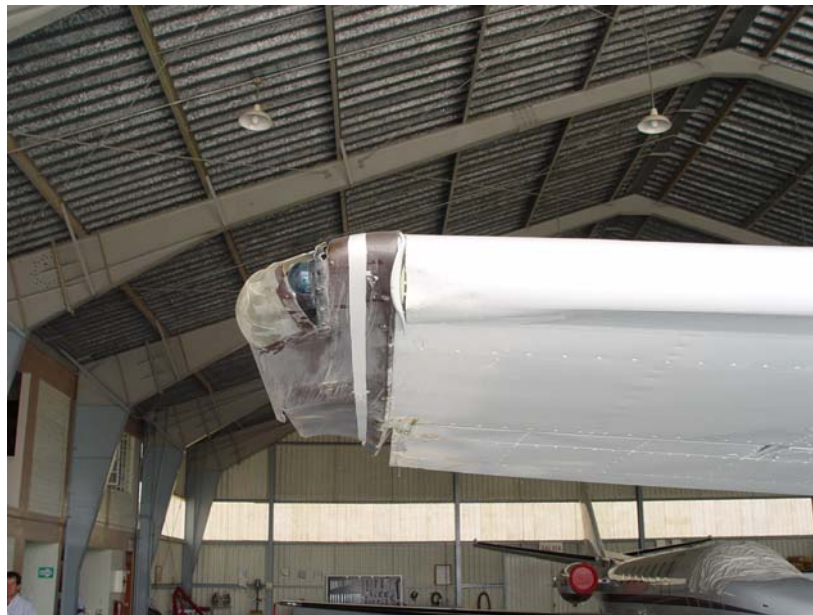
DAÑO AL TIP Y AL ALERÓN DEL ALA DERECHA.
