INFORME FINAL

CIAA-ACCID- 006-2005

PIPER PA-34-200T

OB-1564

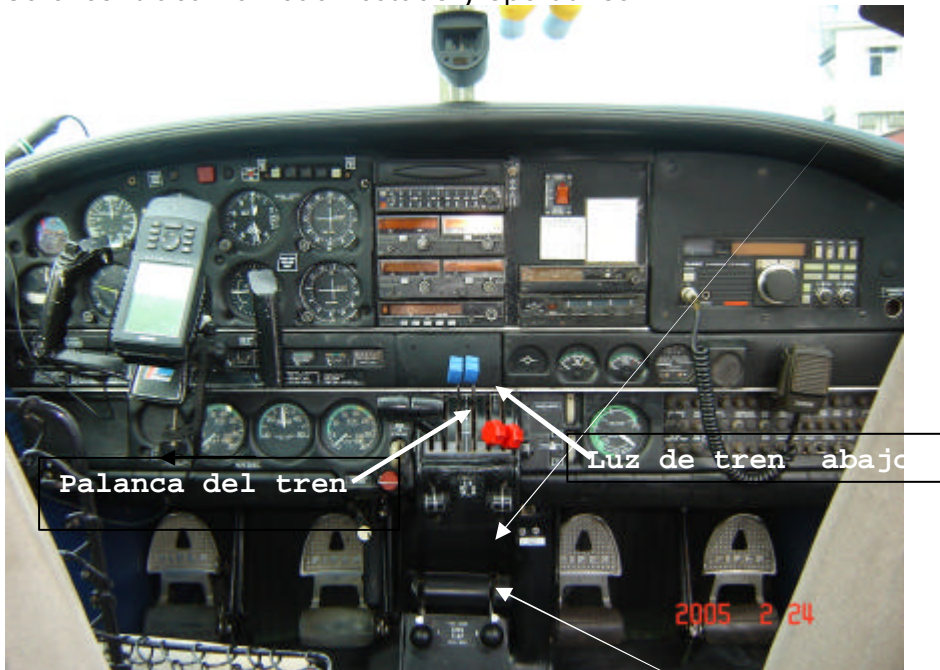
Se encontraban en buen estado y operativos

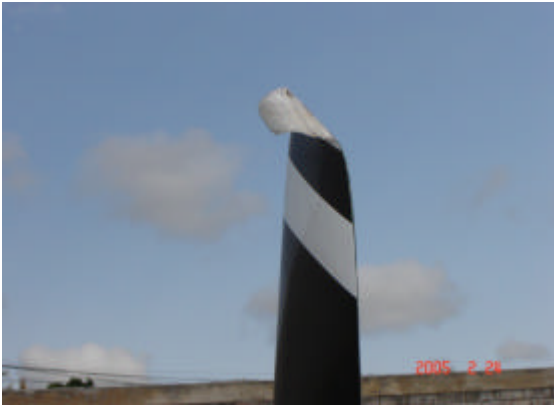
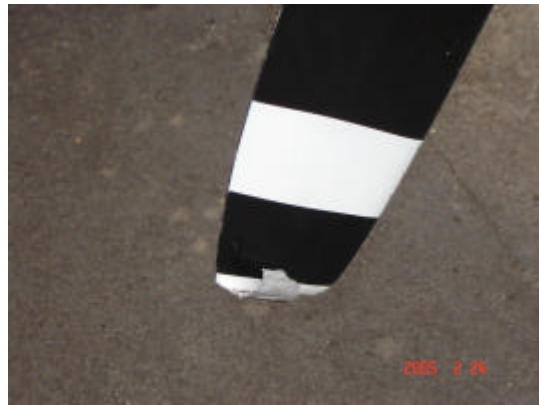
1. Las 4 puntas de las hélices estaban golpeadas, de las cuales 3 puntas presentaban un desgaste de aproximadamente 2cm.
2. Las antenas del ADF esta raspada.
3. La pisadera para acceso de pasajeros al avión se encontraba raspada.

DAÑO EN LAS PUNTAS DE LA HELICE DERECHA DE LA AERONAVE PIPER PA34-200T, OB-1564.

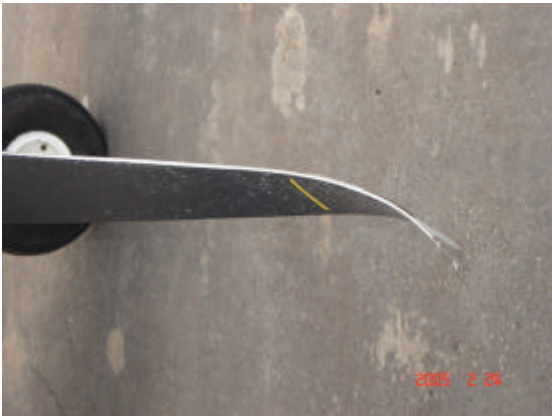
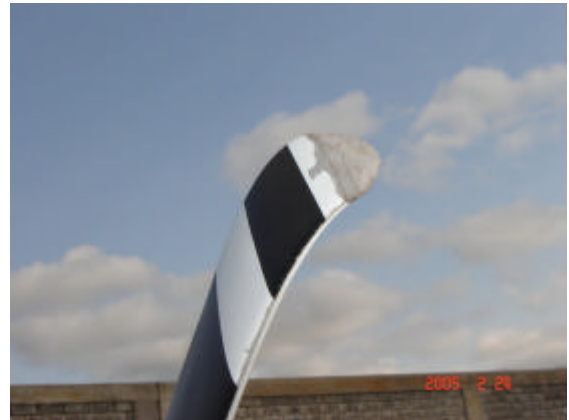
DAÑO EN LAS PUNTAS DE LA HELICE IZQUIERD DE LA AERONAVE PIPER PA34-200T, OB-1564.

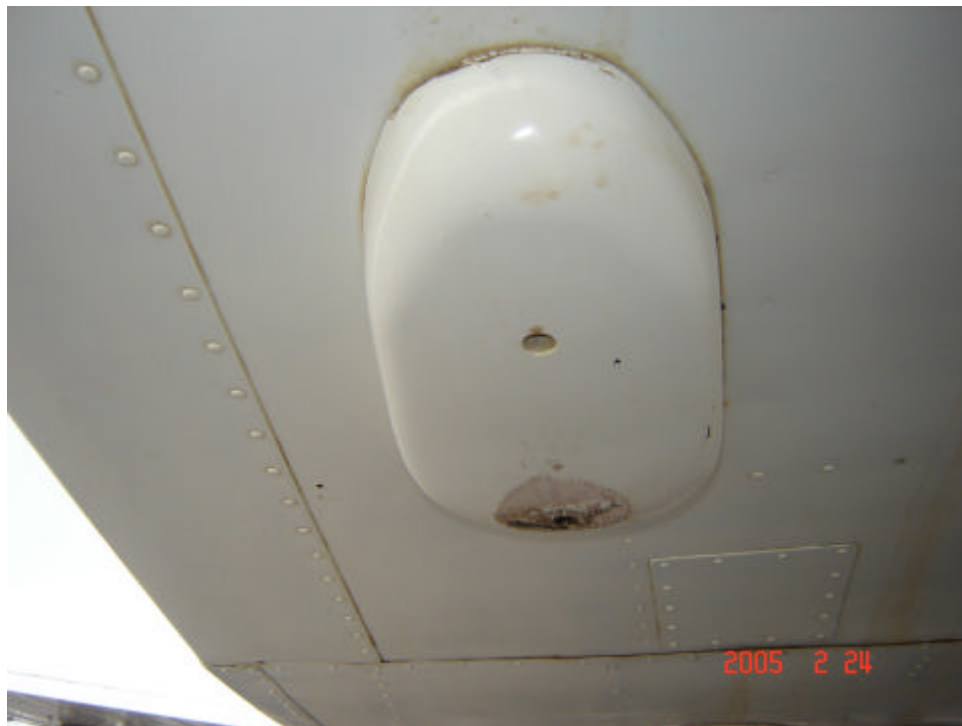
DAÑO EN LAS ANTENAS DEL ADF

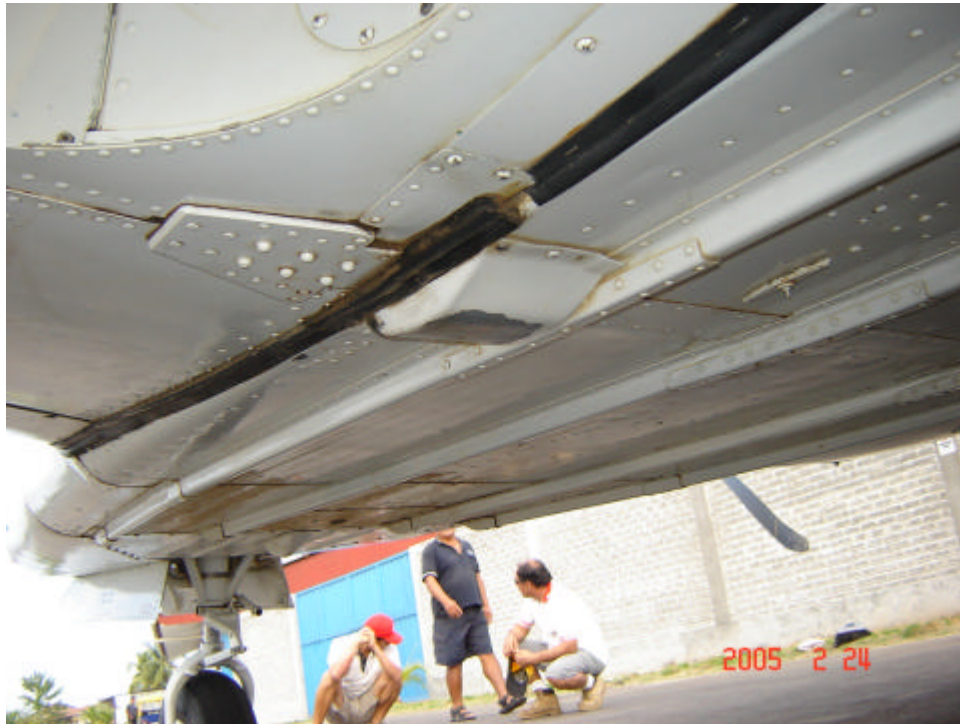
DAÑO EN LA PISADERA DE ACCESO DE LOS PASAJEROS A LA AERONAVE

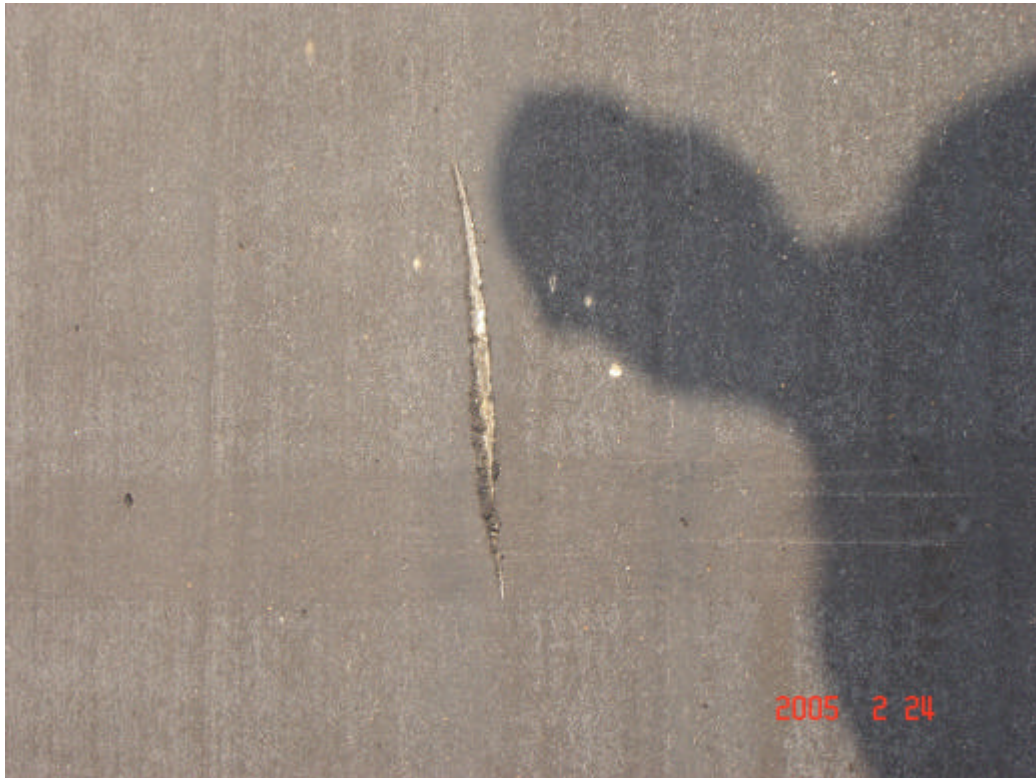
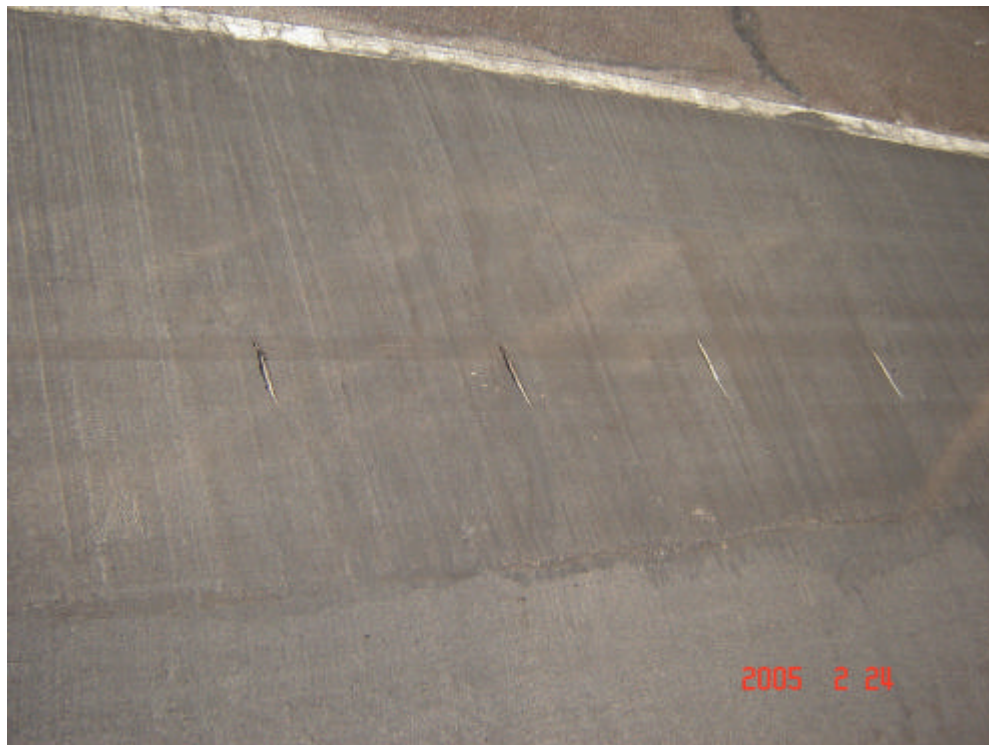
2.4 HUELLAS DEJADAS EN LA PISTA DE ATERRIZAJE PRODUCTO DEL CONTACTO DE LAS HELICES Y LA ESTRUCTURA DE LA AERONAVE

HUELLAS DE IMPACTO PISADERA DE ACCESO DE LOS PASAJEROS

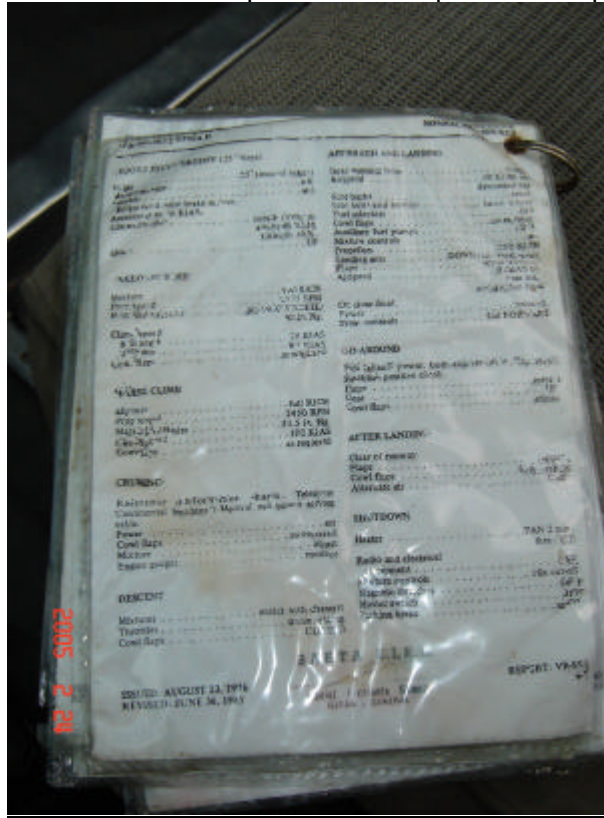
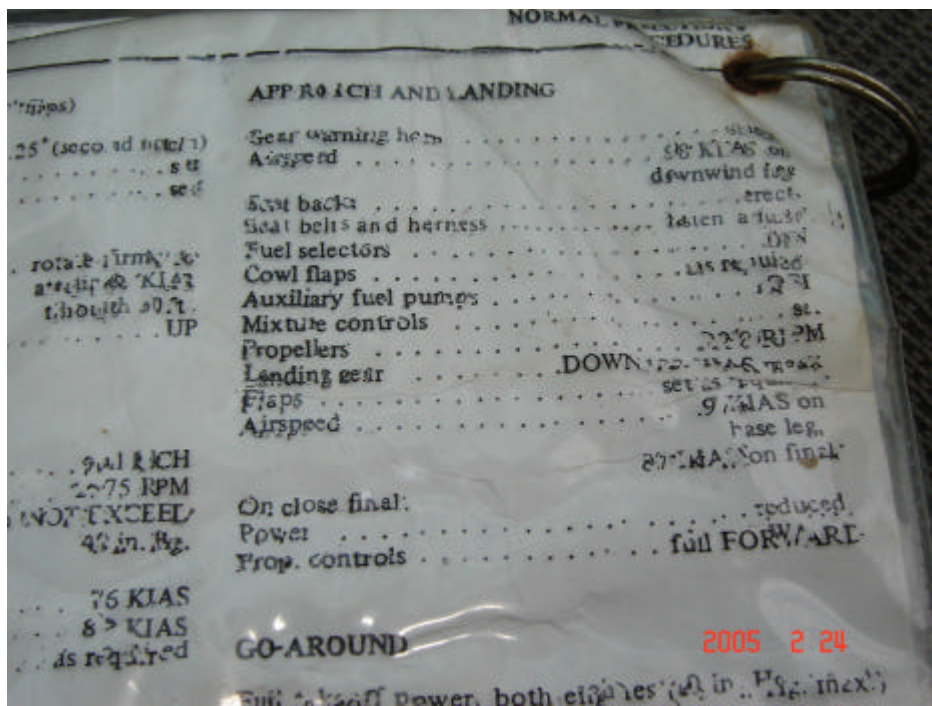
Cartilla de procedimientos normales estaba deteriorada en el titulo APROXIMACIÓN y ATERRIZAJE, no pudiéndose apreciar los procedimientos.

4.2.2 Asegurar la durabilidad y el buen estado de las listas de chequeo y de los manuales, así como su ubicación estratégica y de fácil acceso en la cabina de mando.
