# **INFORME FINAL**

**CIAA-ACCID-004-2005**

**ANTONOV AN 26B-100**

**OB-1778-P**

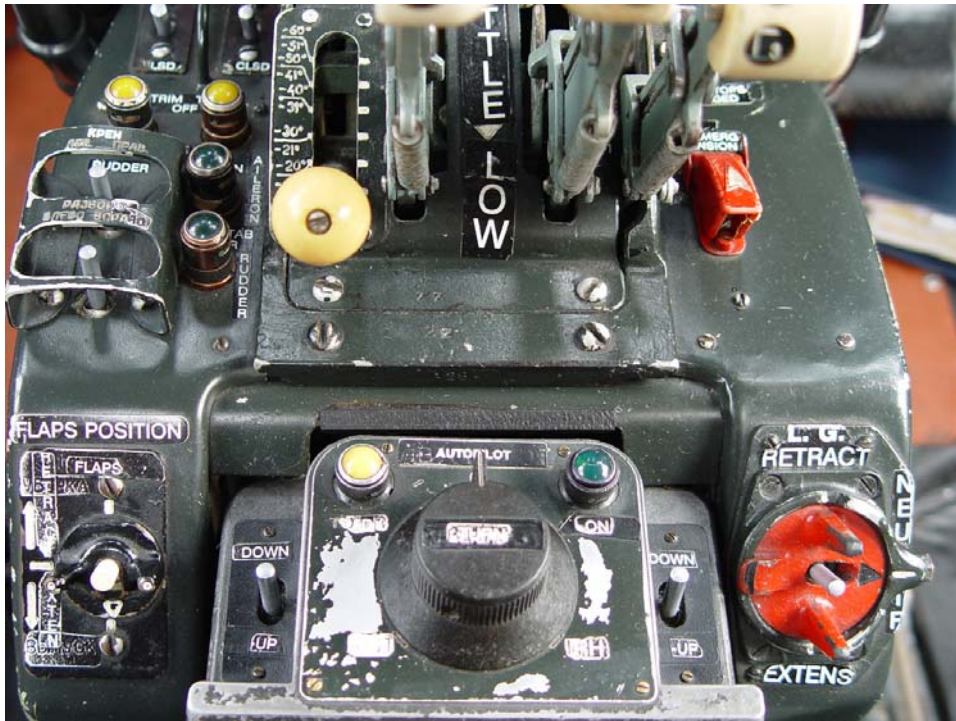
Controles del Sistema de Flaps - Consola Central lado izquierdo

El 22 de Marzo de 2005, se completaron las pruebas operacionales del sistema para subir y bajar flaps en concordancia con los procedimientos establecidos en el Manual de Vuelo y el Anexo N°2 y de la correcta operación y funcionamiento del sistema de alarma de configuración conforme a lo establecido en el Manual de Vuelo, Capítulo 7, página 56. según el Acta de Reunión firmada por el Jefe de Aseguramiento de la Calidad y el Inspector de Mantenimiento de ATSA S.A. y el Inspector DGAC - Asesor de Aeronavegabilidad asignado a la CIAA.

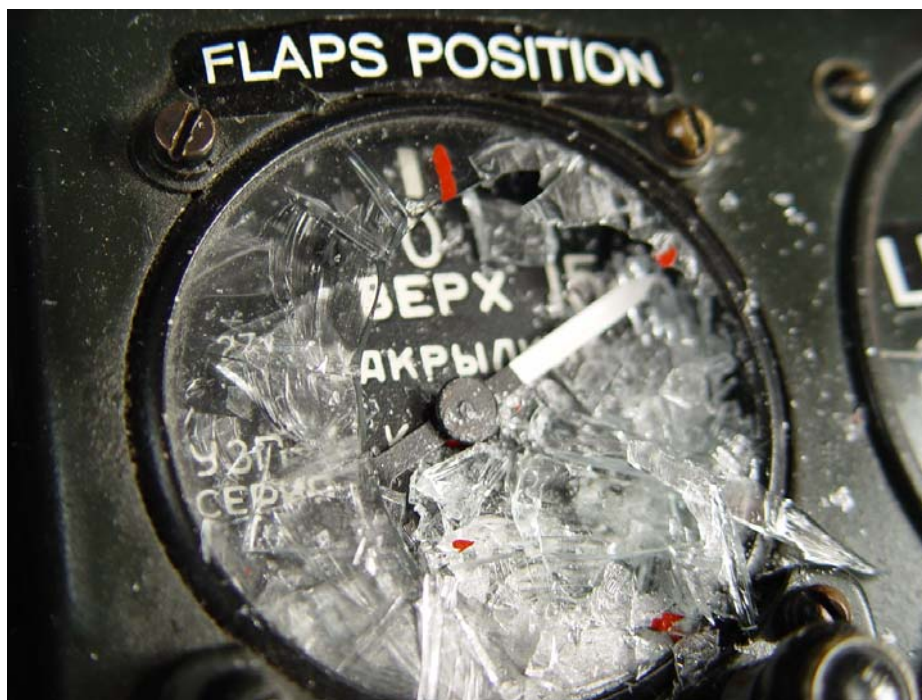
Indicador de Posición de Flap

Dentro de la aeronave (cabina de mando), el único instrumento dañado era el indicador de posición de flaps con la cubierta de vidrio rota y la aguja indicadora en la posición 15°. Los demás instrumentos no presentaban daños.

De acuerdo a la fotografía tomada al indicador de posición de flaps después del accidente, este aparece roto. Habría que precisar que este fue el único instrumento que tenía la cubierta de vidrio rota en la cabina de mando y que la posición del indicador de flap estaba alterada ya que marcaba 15° cuando físicamente el flap se encontraba en posición 0°.

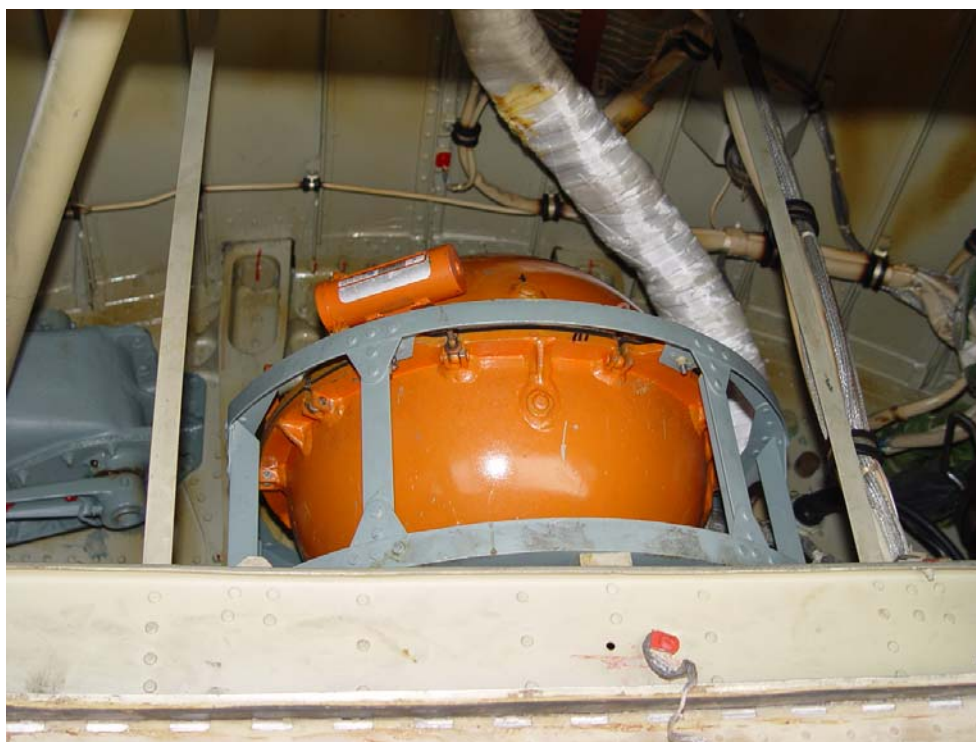
En inspección realizada el día 31 de Marzo de 2005 a la aeronave AN 26B-100, matrícula OB-1778P, se comprobó que las grabadoras de Vuelo MS-61, MSRP-12-96 y K3-63 no son operadas de acuerdo a lo indicado en el Manual de Vuelo. Por otro lado la compañía no registra los cambios de cintas y no analiza los resultados de las pruebas. Tampoco se realizan los controles de parámetros.

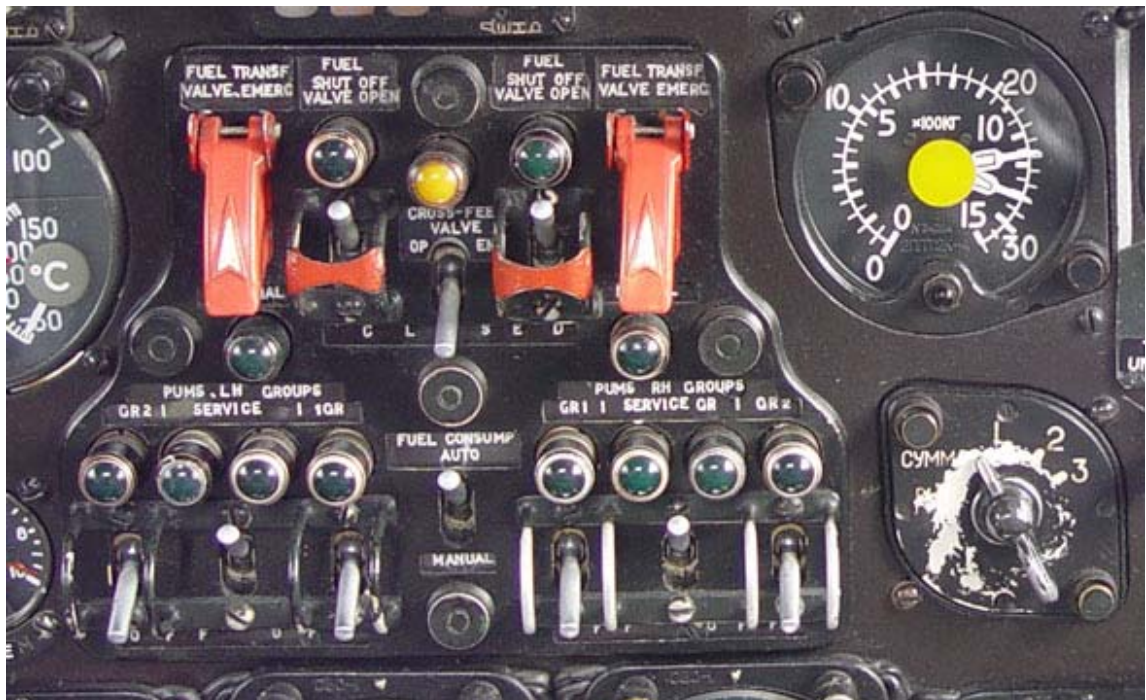
**Indicadores de combustible**

De acuerdo a la fotografía tomada al instrumento medidor de combustible después del accidente, la posición "Suma" del indicador de combustible marcaba 5,400kgs, siendo la cantidad real de combustible 4,000kgs. Esto coincide con lo reportado en la Hoja de Peso y Balance S/N presentada el día 15 de Marzo de 2005 antes de iniciarse el vuelo y con la medida de cantidad de combustible por varilla durante la recarga.

En la entrevista realizada al Ingeniero de Vuelo en las oficinas de la CIAA, él manifiesta que en la rampa de la compañía ATSA S.A., luego de verificar por varilla la cantidad de combustible remanente, solicita recargar hasta un total de 4,000kgs. Al término de la recarga se verificó por varilla esta cantidad. No se empleaba el totalizador de combustible a bordo por no ser considerado confiable por la tripulación. Era costumbre en la empresa.

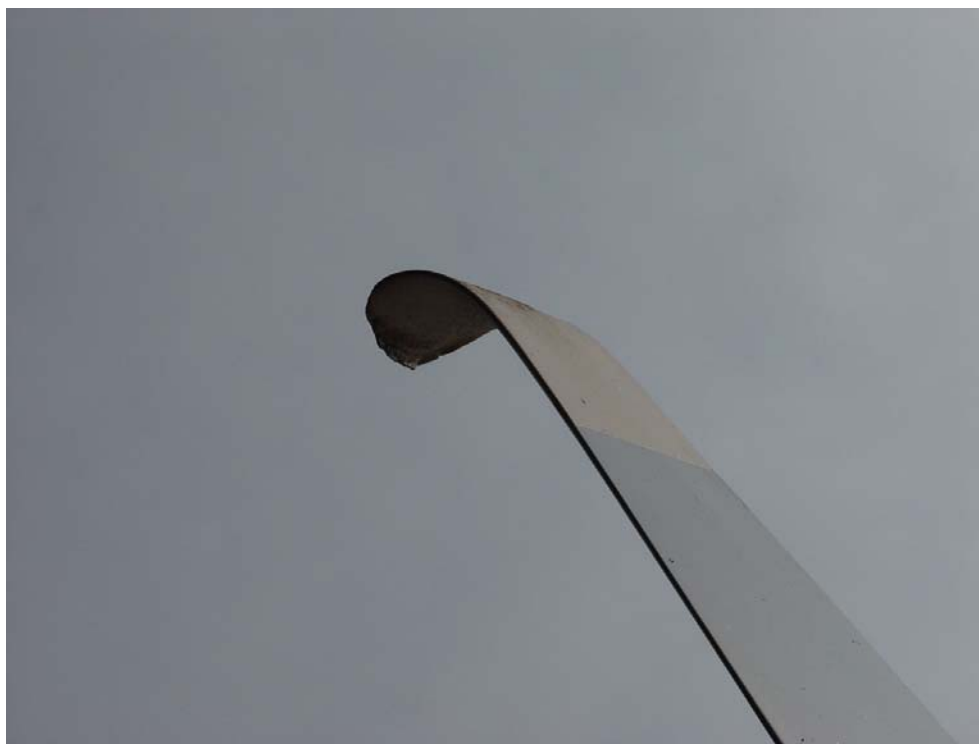
Punta de hélice N° 1

- Desgarramiento por fricción del fuselaje inferior
- Dobladura de las tres puntas de la hélice N°1 por contacto con el pavimento de la pista de aterrizaje
- Quemadura del revestimiento de la compuerta posterior de carga y del fuselaje inferior por chispas generadas por rozamiento del fuselaje inferior con el pavimento de la pista de aterrizaje. Se encontró restos del fuselaje inferior en los 200mts del recorrido.
- Rotura del vidrio del indicador de posición del flap por mano ajena. . El tipo de rotura sugiere el empleo del mango de un desarmador ó algo similar. Este el fue el único instrumento que tenía la cubierta de vidrio rota en la cabina de mando y alterada la posición del indicador en posición 15° de flap cuando físicamente el flap se encontraba en posición 0°.

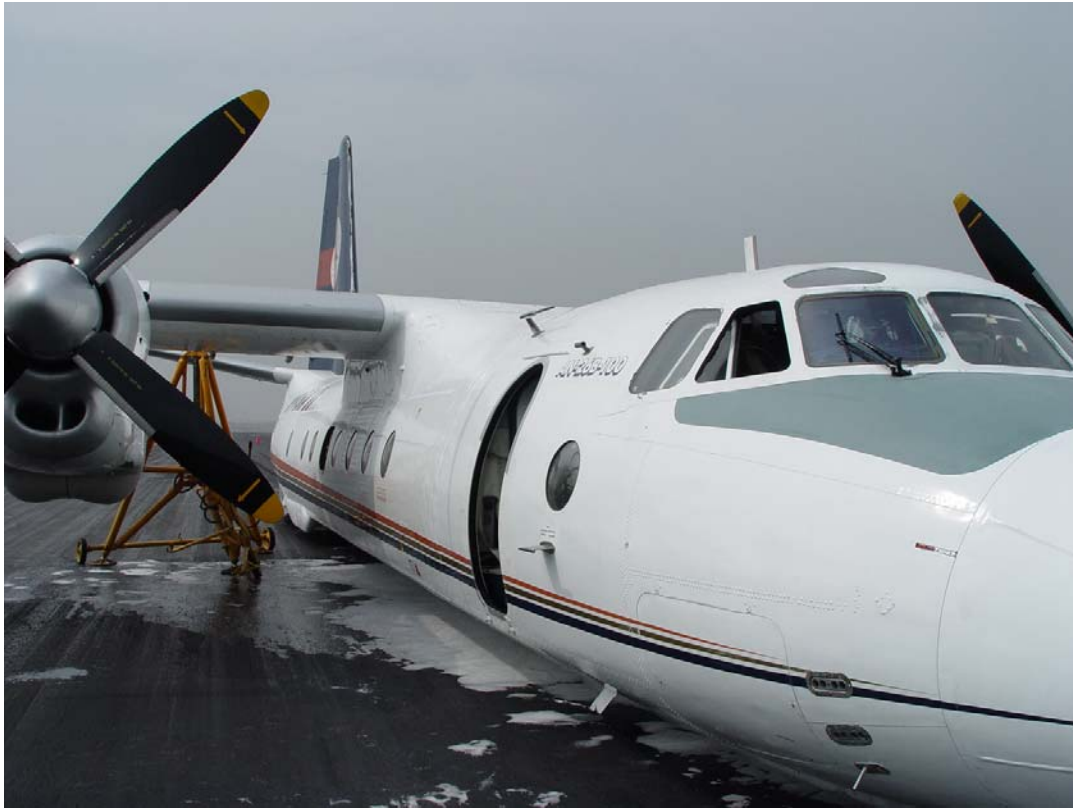
El rozamiento del fuselaje inferior con el pavimento de la pista, durante la carrera de desaceleración, generó chispas que iniciaron un incendio el que fue sofocado por personal del SEI.
