INFORME FINAL

CIAA-INCID-005-2007

MI – 8T

OB-1818-P

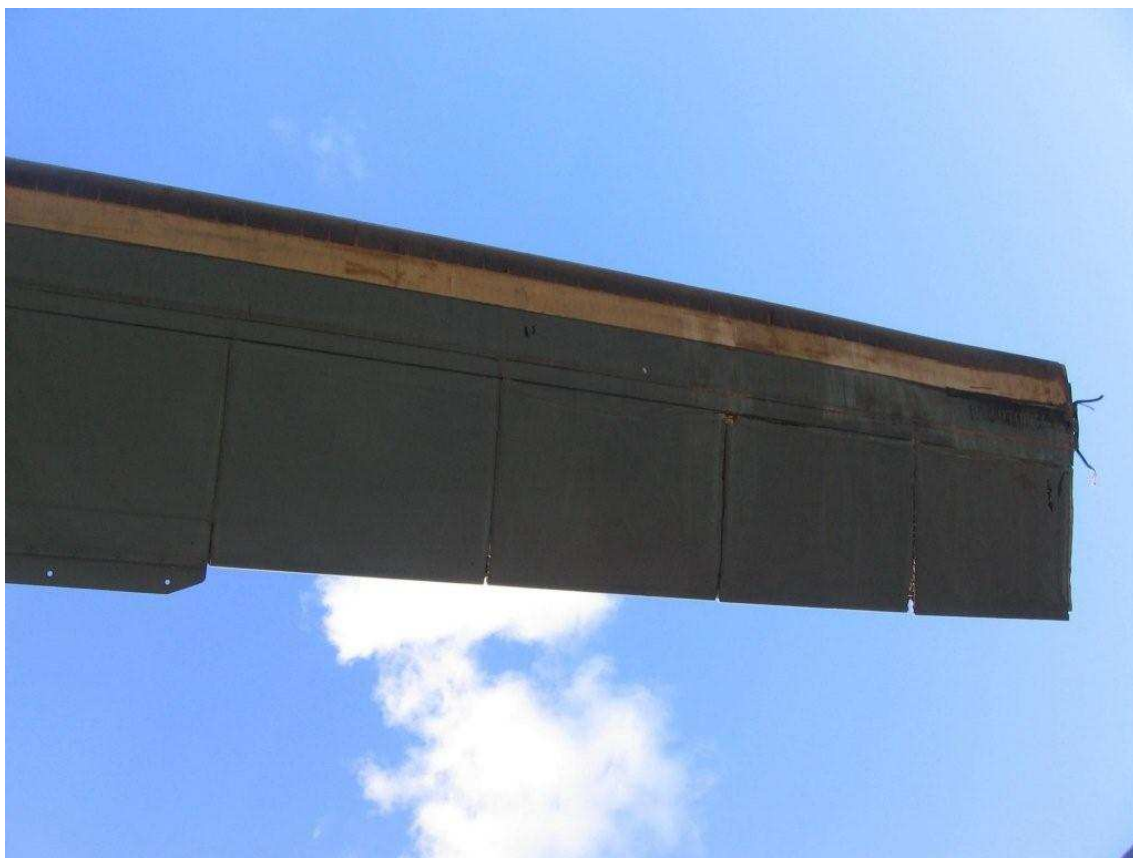
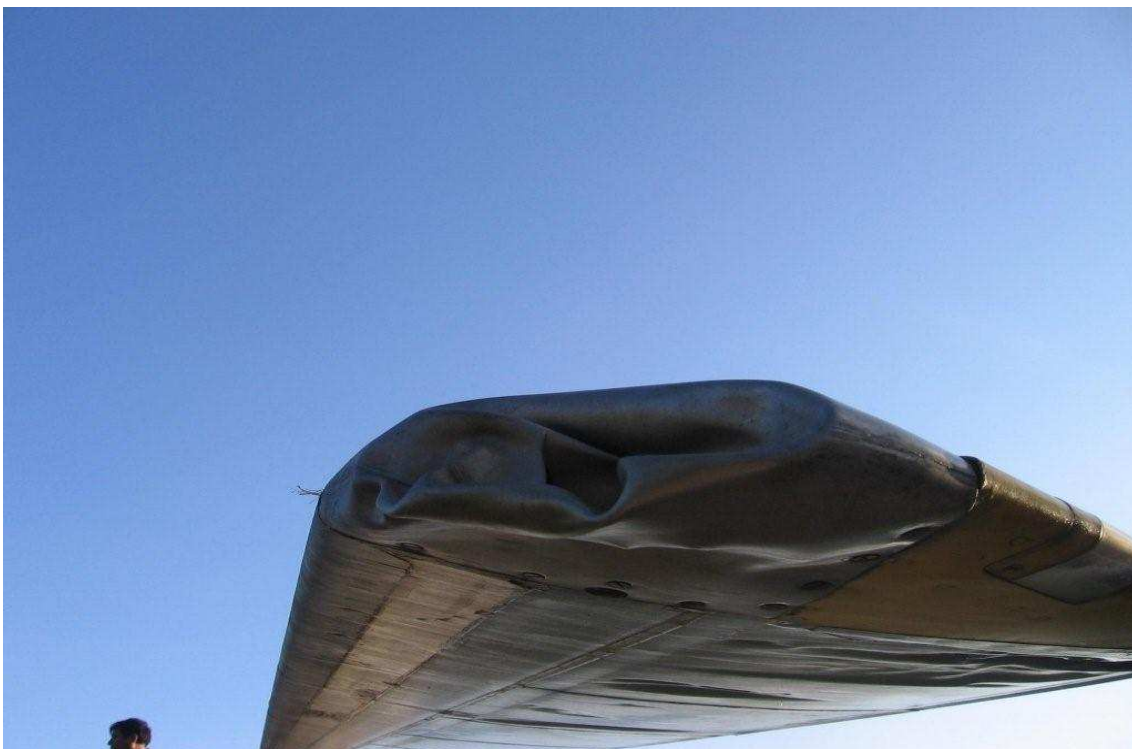
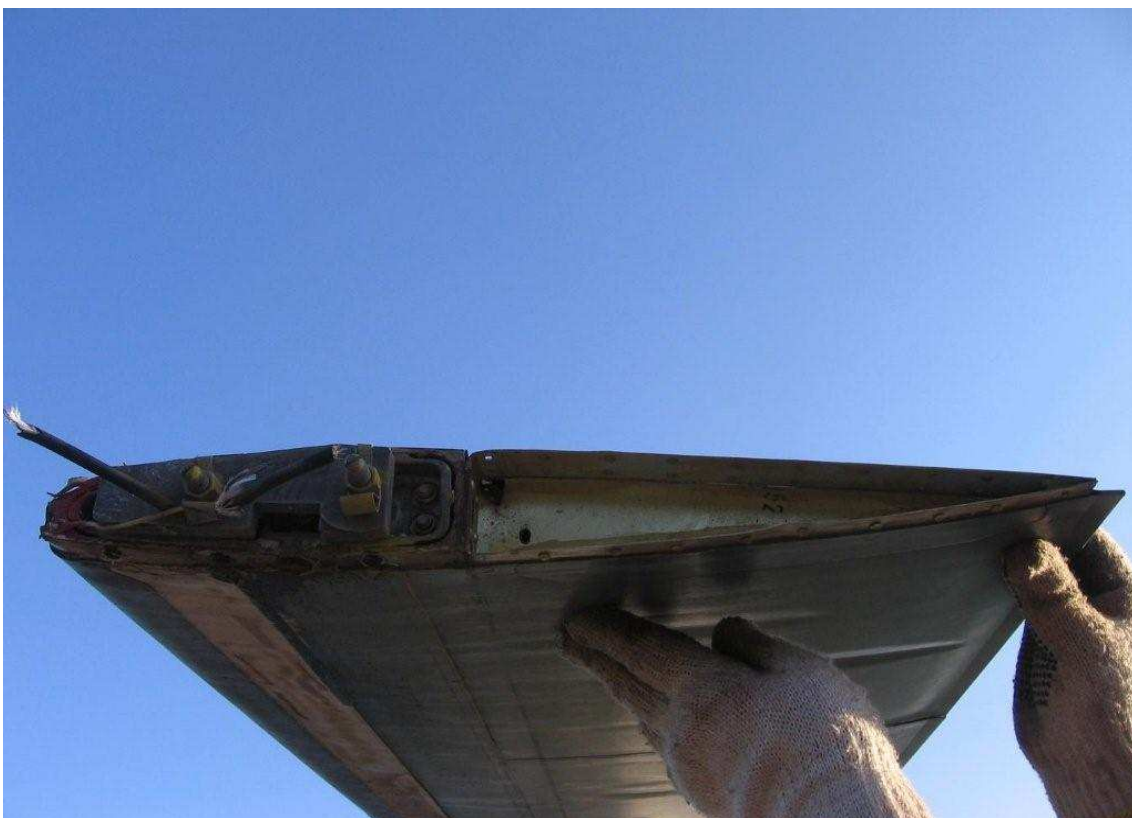
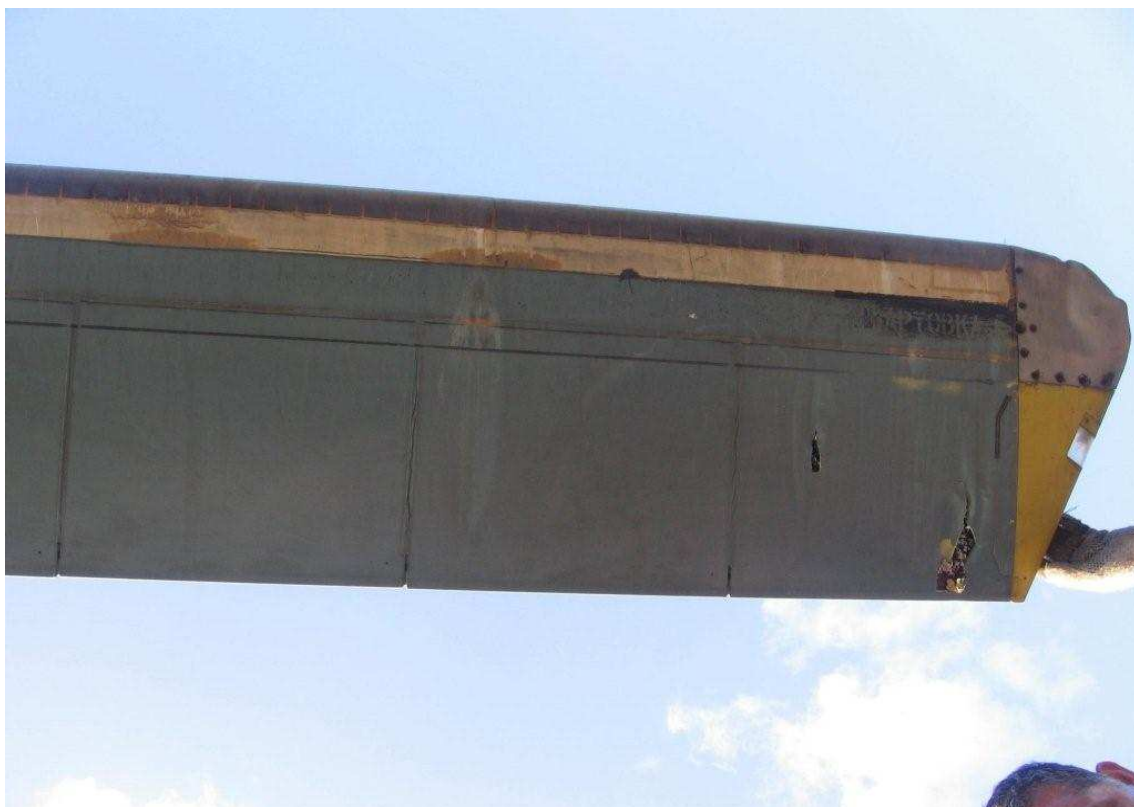
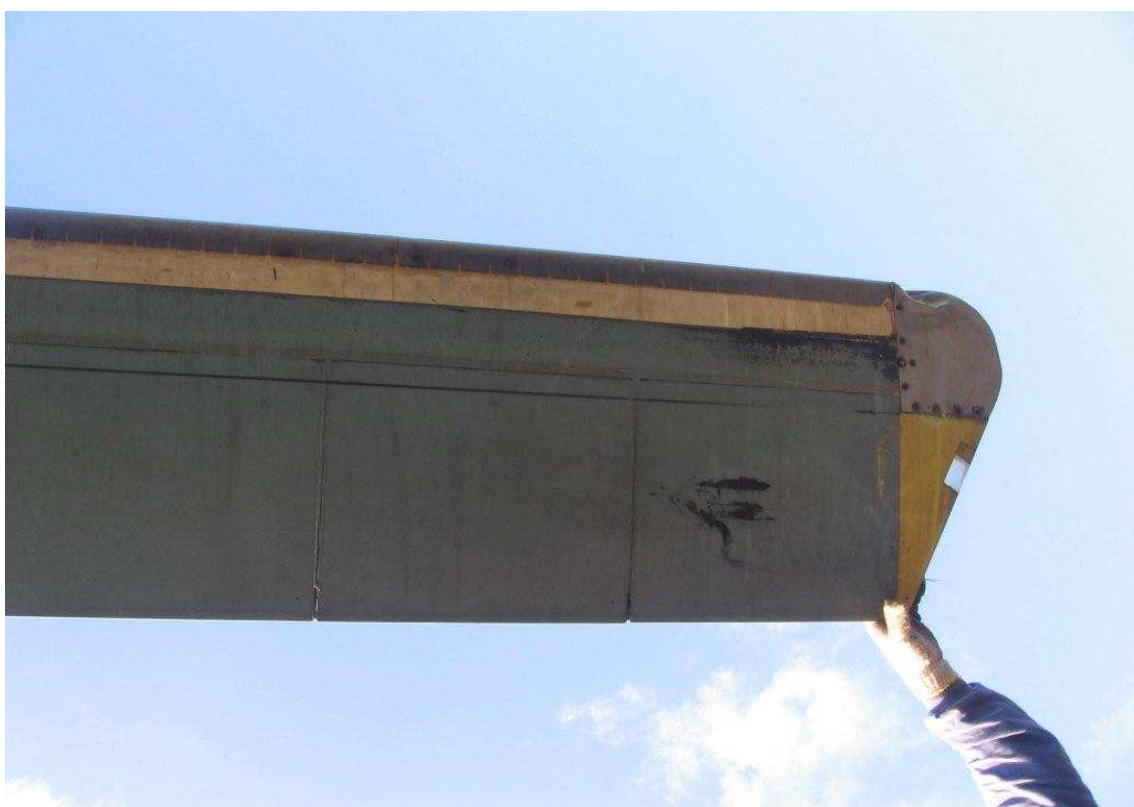
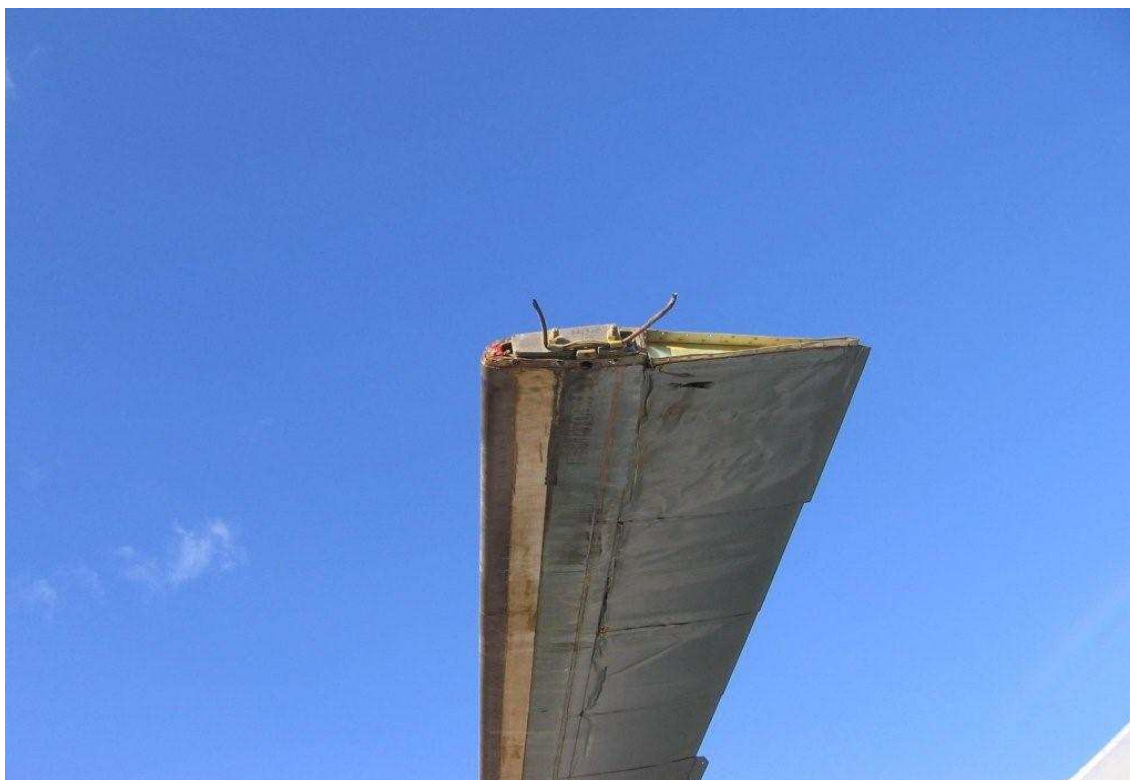
La aeronave sufrió daños en el rotor principal:

Rotura de cinco puntas de pala principales y abolladuras en la parte inferior de las palas principales hacia las puntas de pala.
