INFORME FINAL

CIAA-INCID-020-2008

CESSNA C152

OB-1822

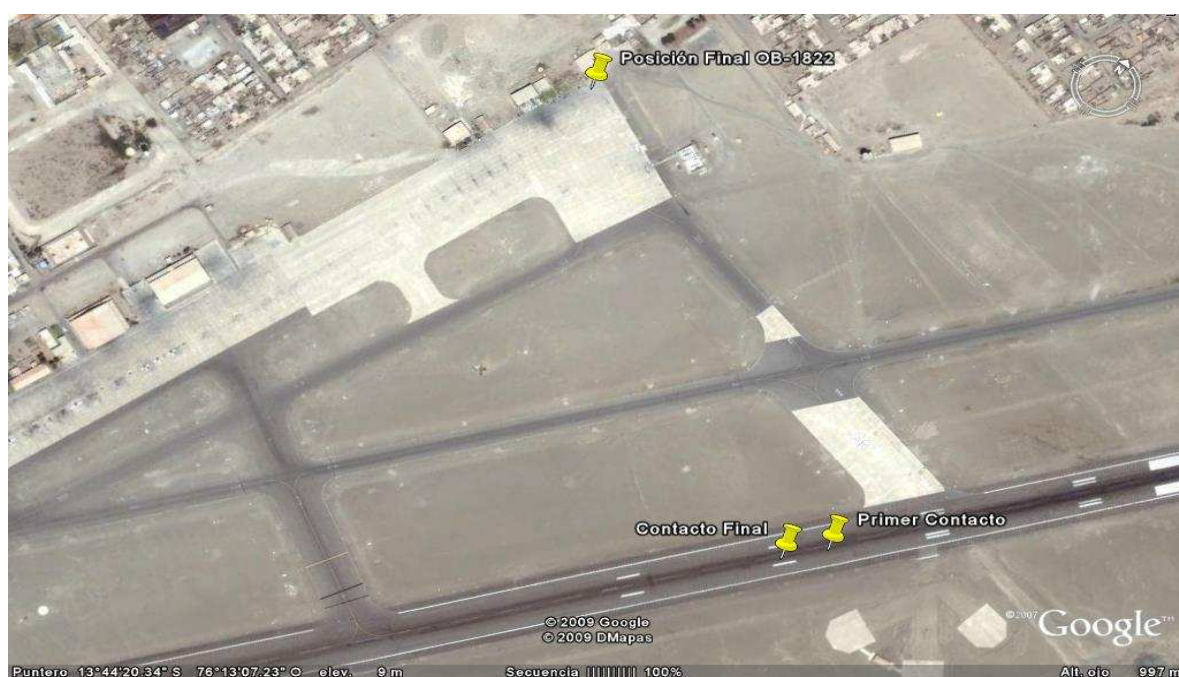
La aeronave Cessna 152 con matrícula OB-1822, aterrizó en la Pista 22 del Aeródromo de Pisco. Realizó el primer contacto en la posición 13° 44'21.65'' S y 076° 12'56.86'' W, dando un bote de 45.50 metros aproximadamente, golpeando bruscamente contra la pista de aterrizaje con la llanta delantera y las palas de la hélice.

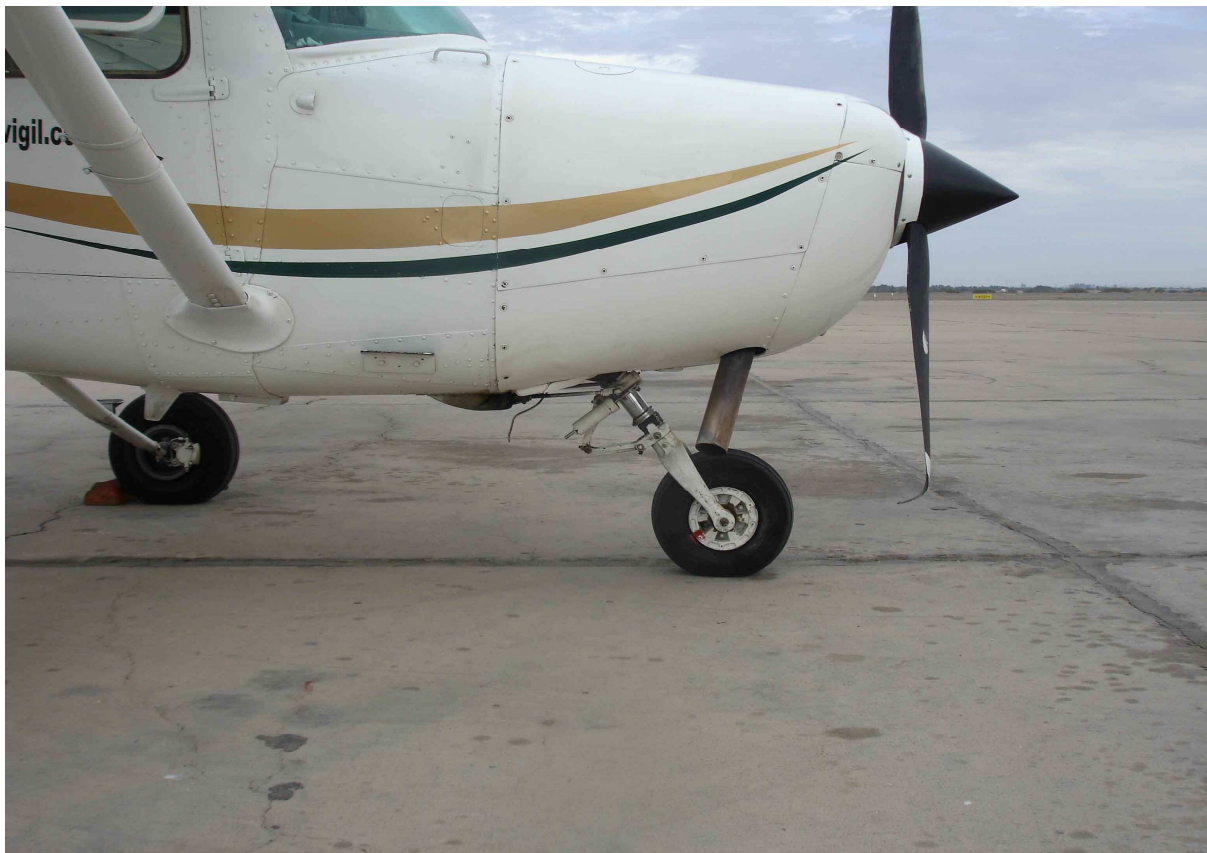
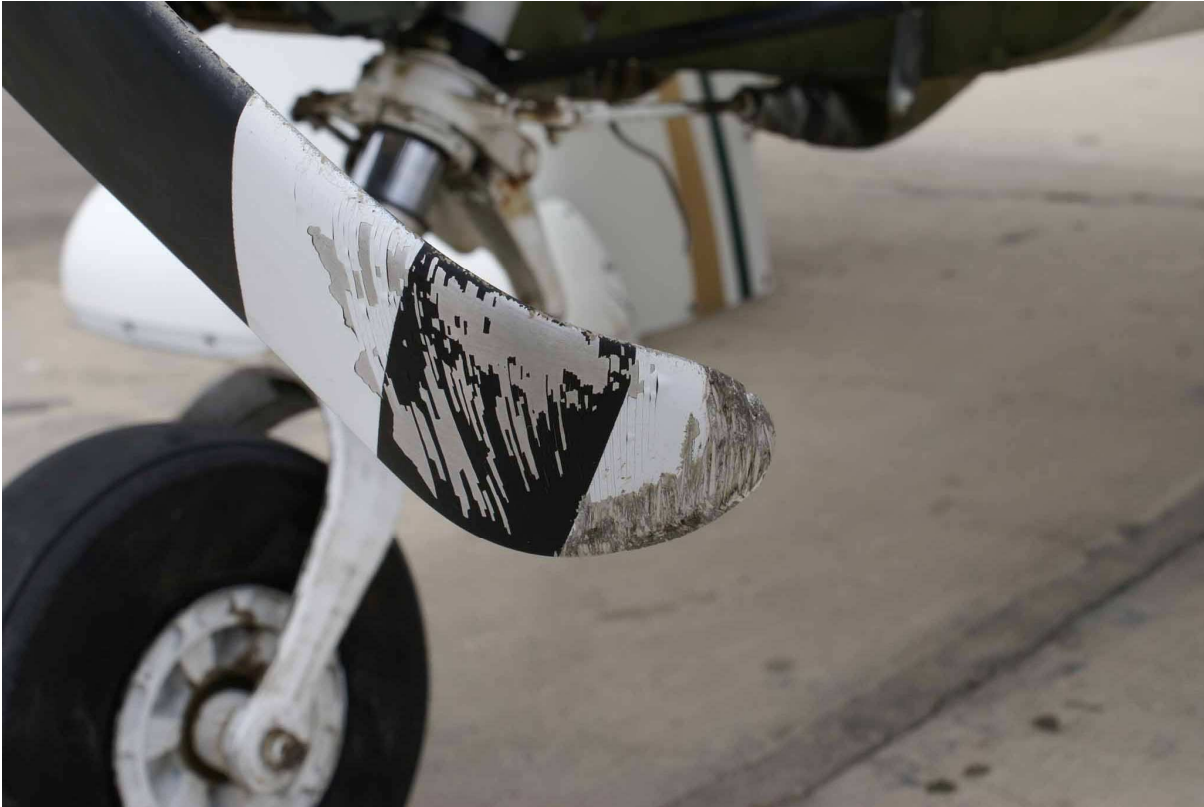
En el aterrizaje la aeronave sufrió daño mayor en el tren de aterrizaje delantero y las palas de la hélice, daños en el soporte del motor, en la toma de aire del carburador, amortiguador y en la llanta del tren de aterrizaje delantero.

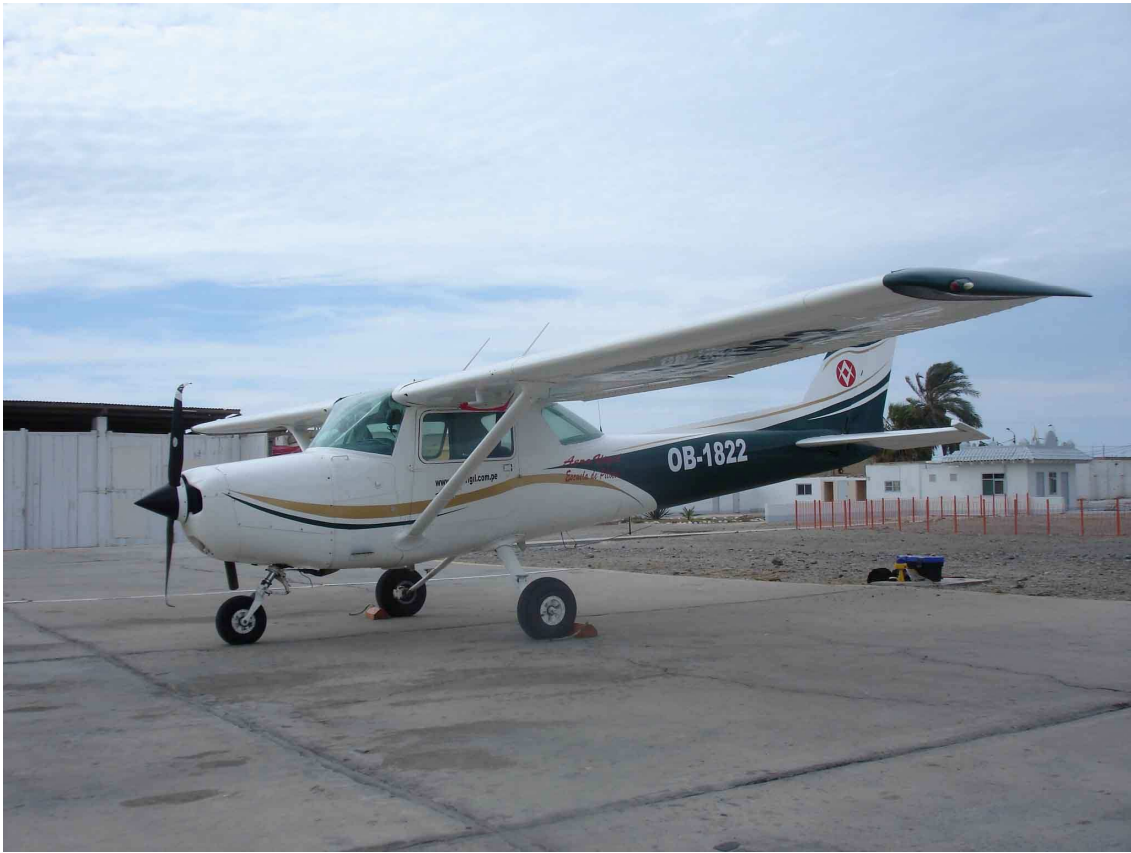
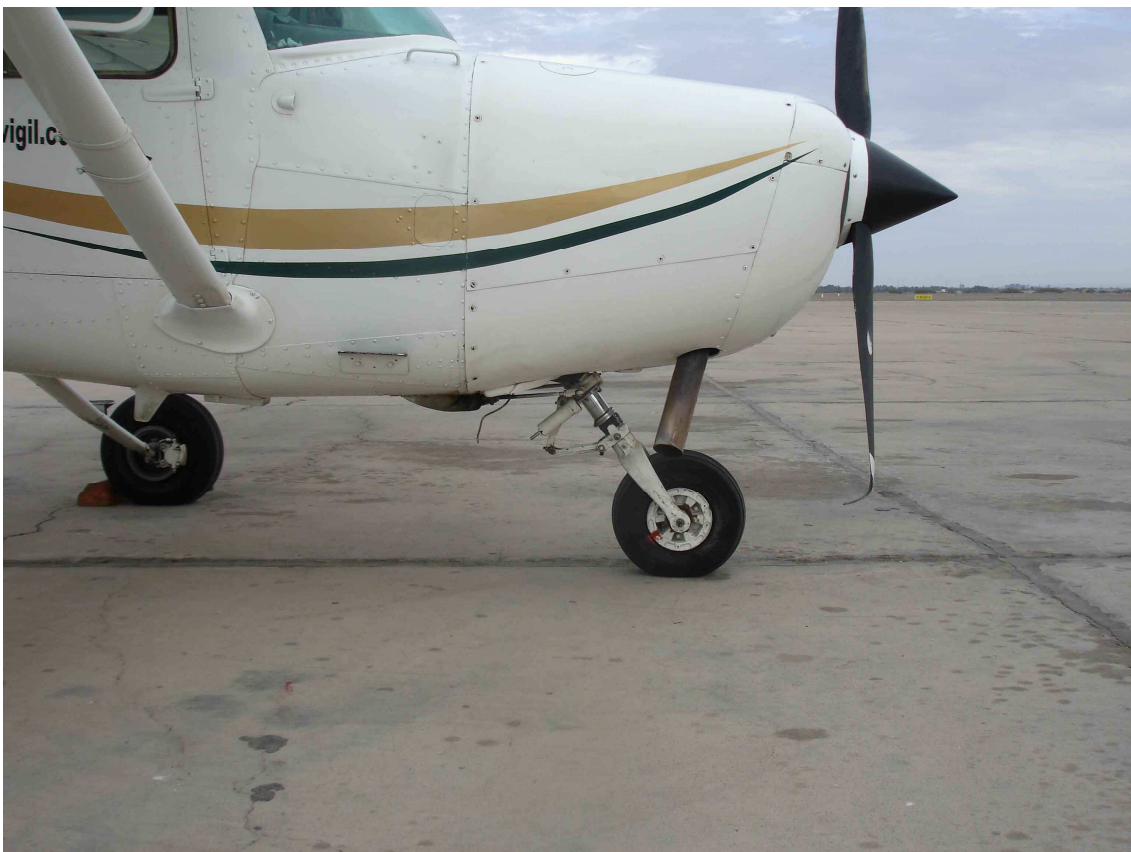
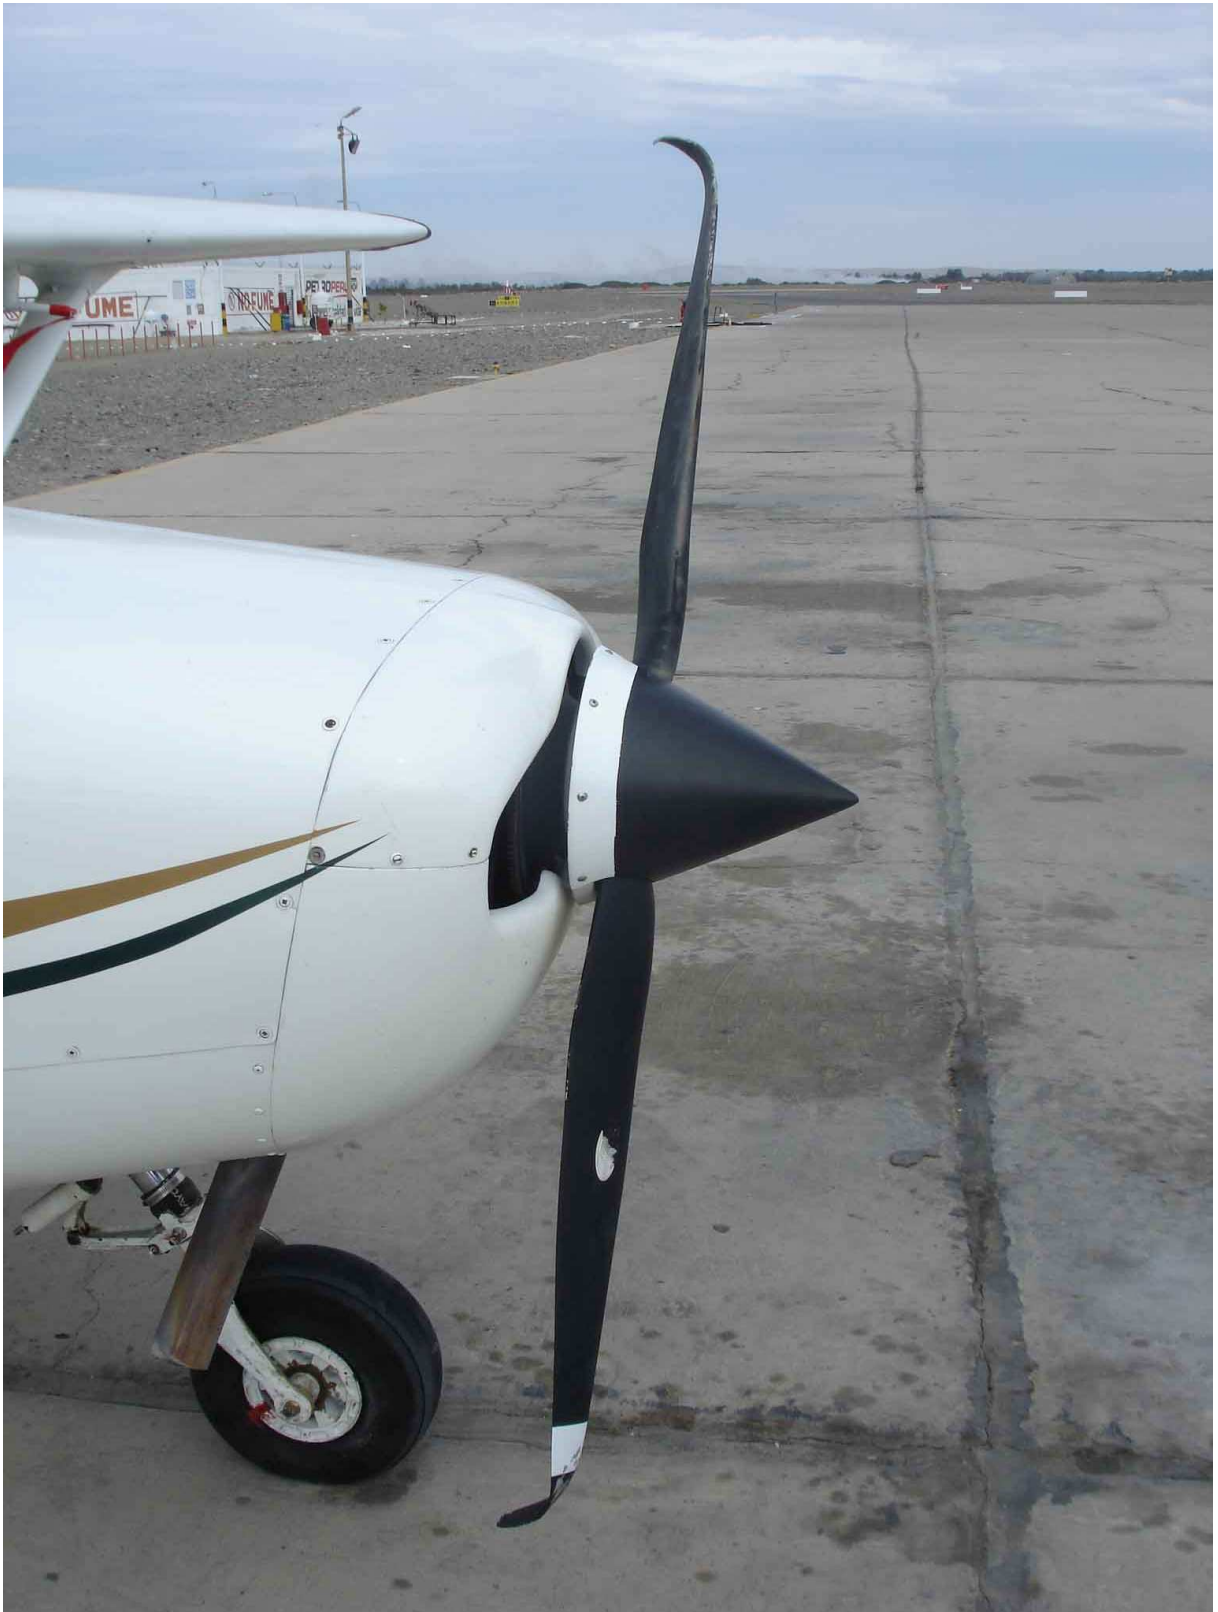
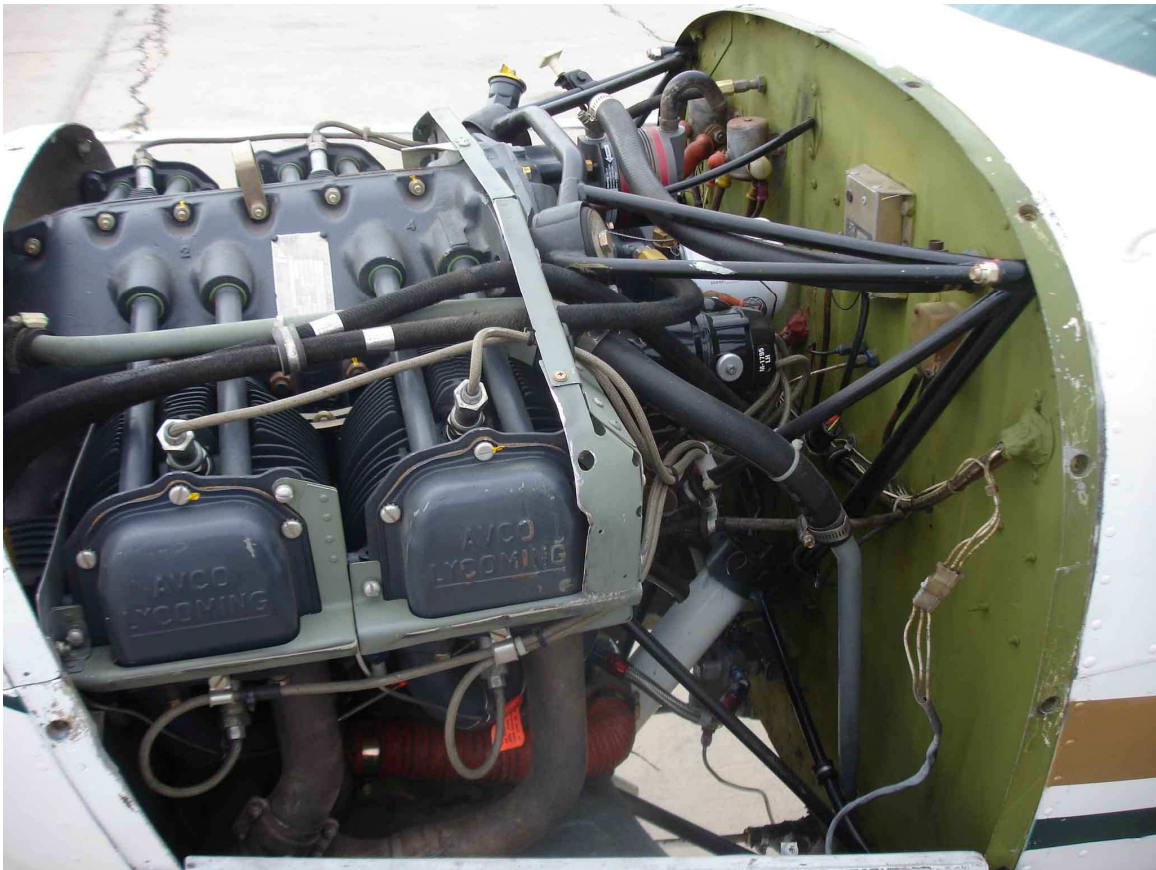
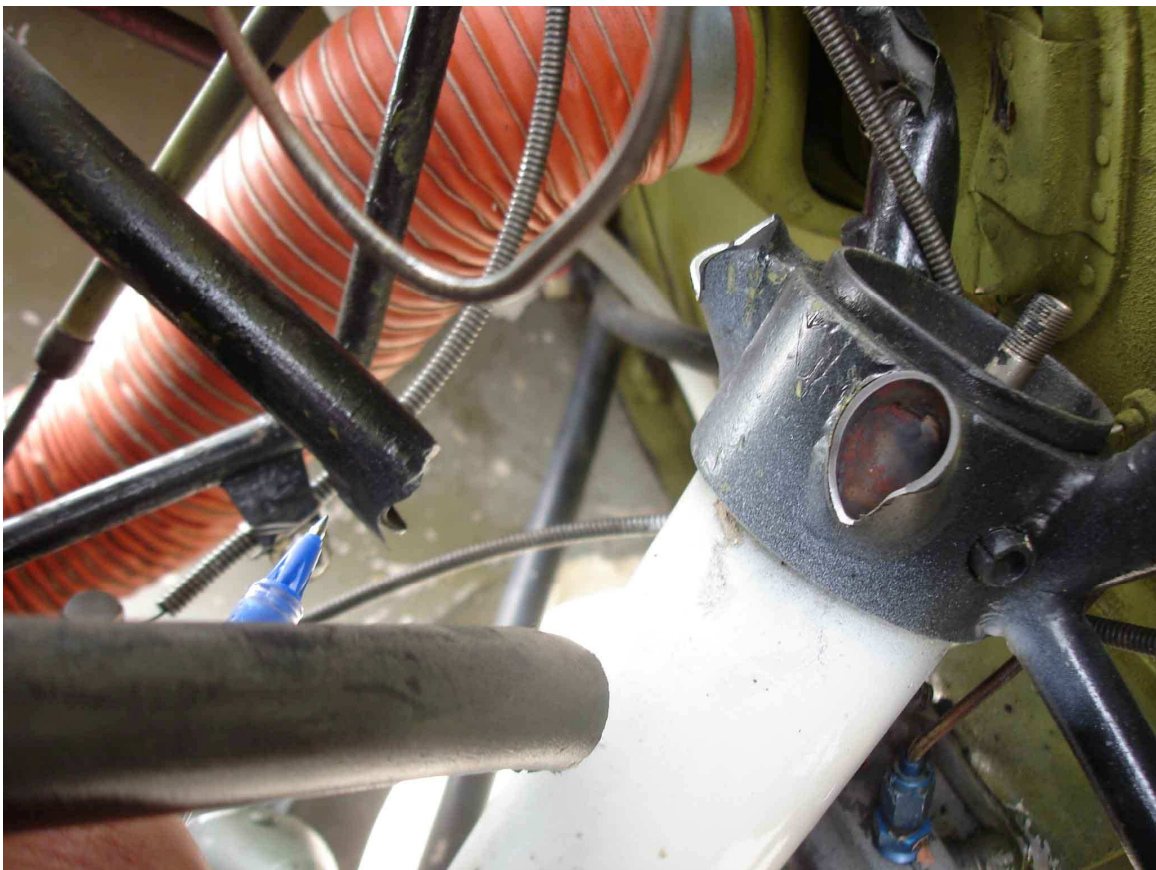
La aeronave Cessna 152, OB-1822, sufrió daños de consideración en los tips de la hélice, en el tren de nariz y su estructura, así como en el montante del motor. Así mismo, probablemente debido a la súbita parada del motor al golpear la hélice contra la superficie, este podría presentar daños internos.
