INFORME FINAL

CIAA-INCID-011-2008

BELL 212

CC-CIY

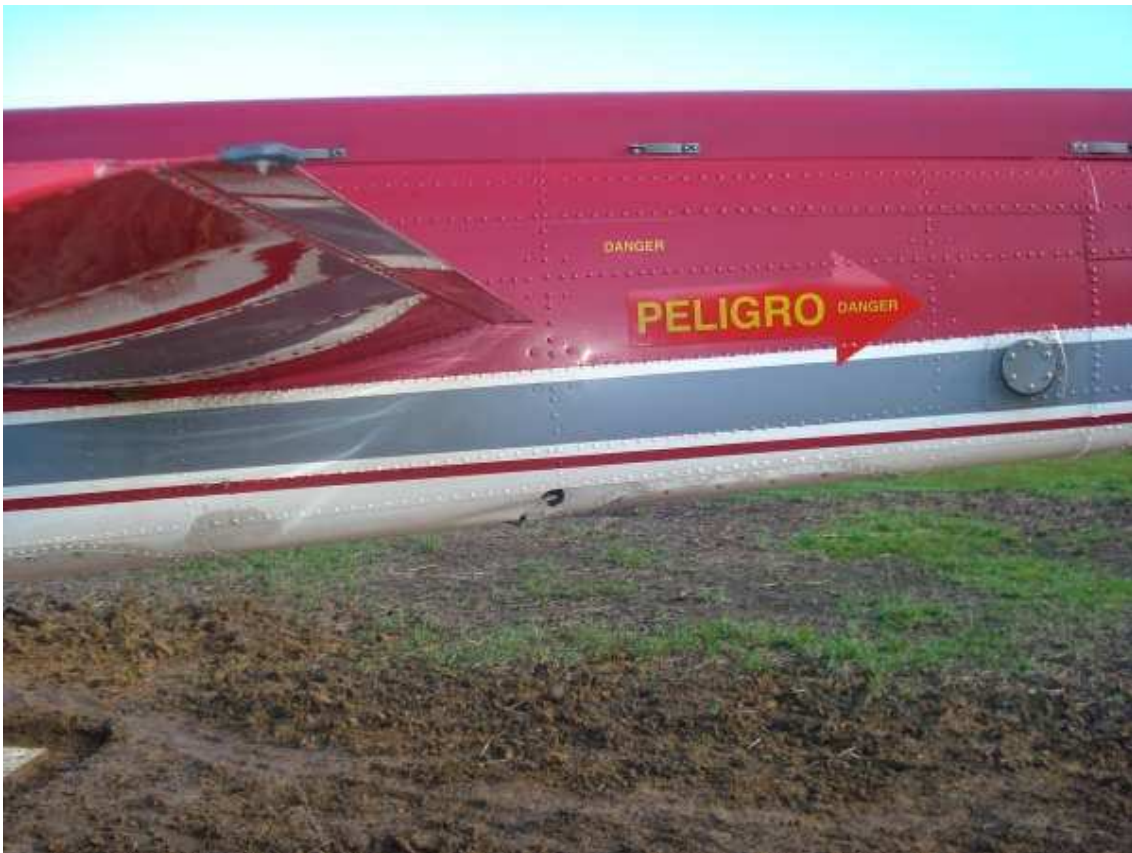
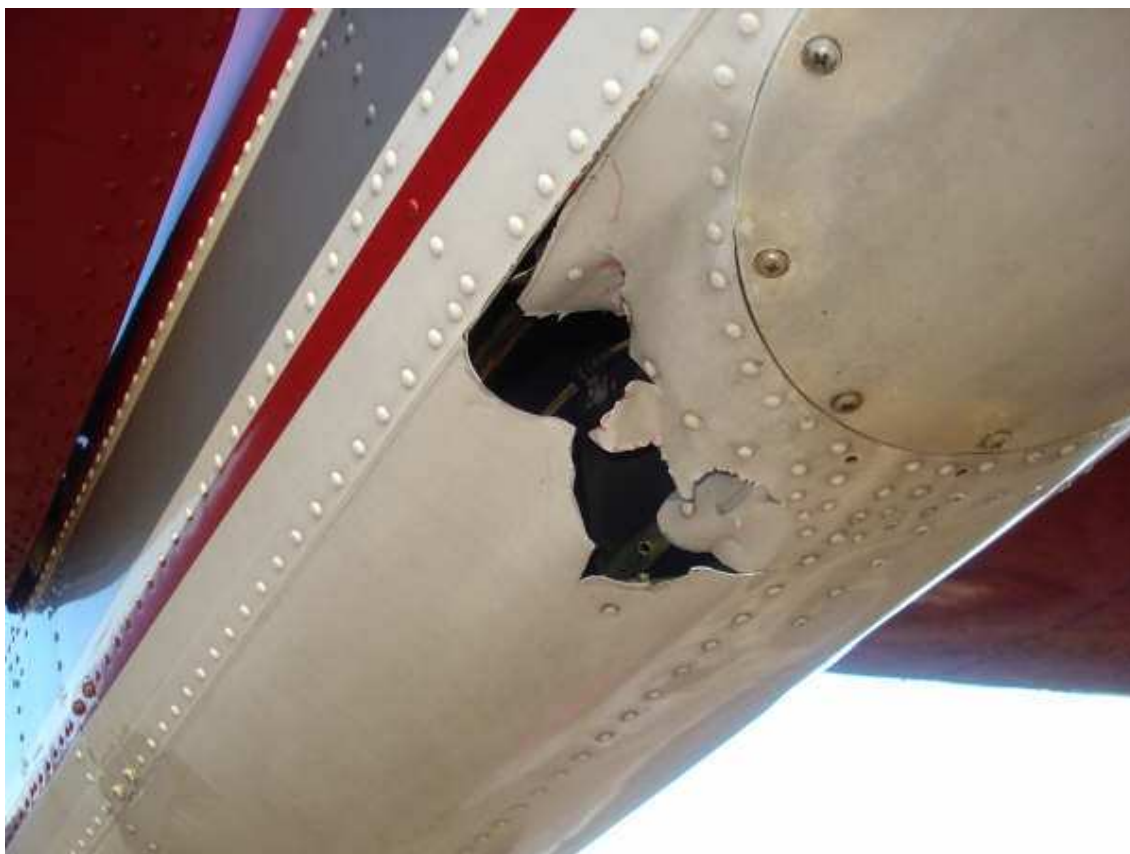
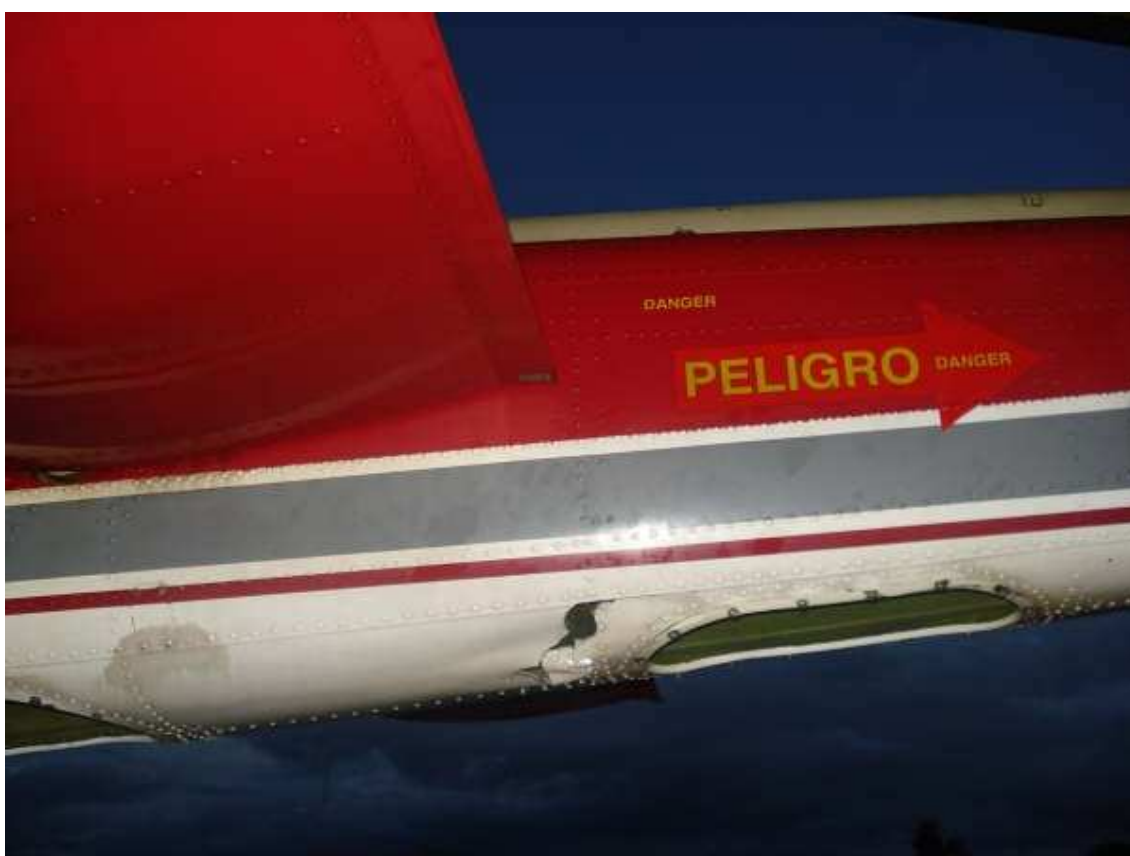
2.3.6 DAÑOS A LA AERONAVE

Perforación del revestimiento inferior del botalón de cola entre las estaciones 153 y 164.23, daño en el mamparo (bulkhead) situado en la estación 164.23.

La aeronave sufrió la rotura del botalón de cola entre las estaciones 153 y 164.23 con la perforación del revestimiento en dicha zona y daño en el mamparo (bulkhead) situado en la estación 164.23.

El impacto del botalón de cola del helicóptero contra un letrero debido a la desestabilización de la aeronave en la fase de despegue ocasionado por el balanceo de la carga externa que transportaba.
