# **INFORME FINAL**

**CIAA-ACC-N°004- 2003**

**KAZAN MIL MI-8T**

**OB-1645**

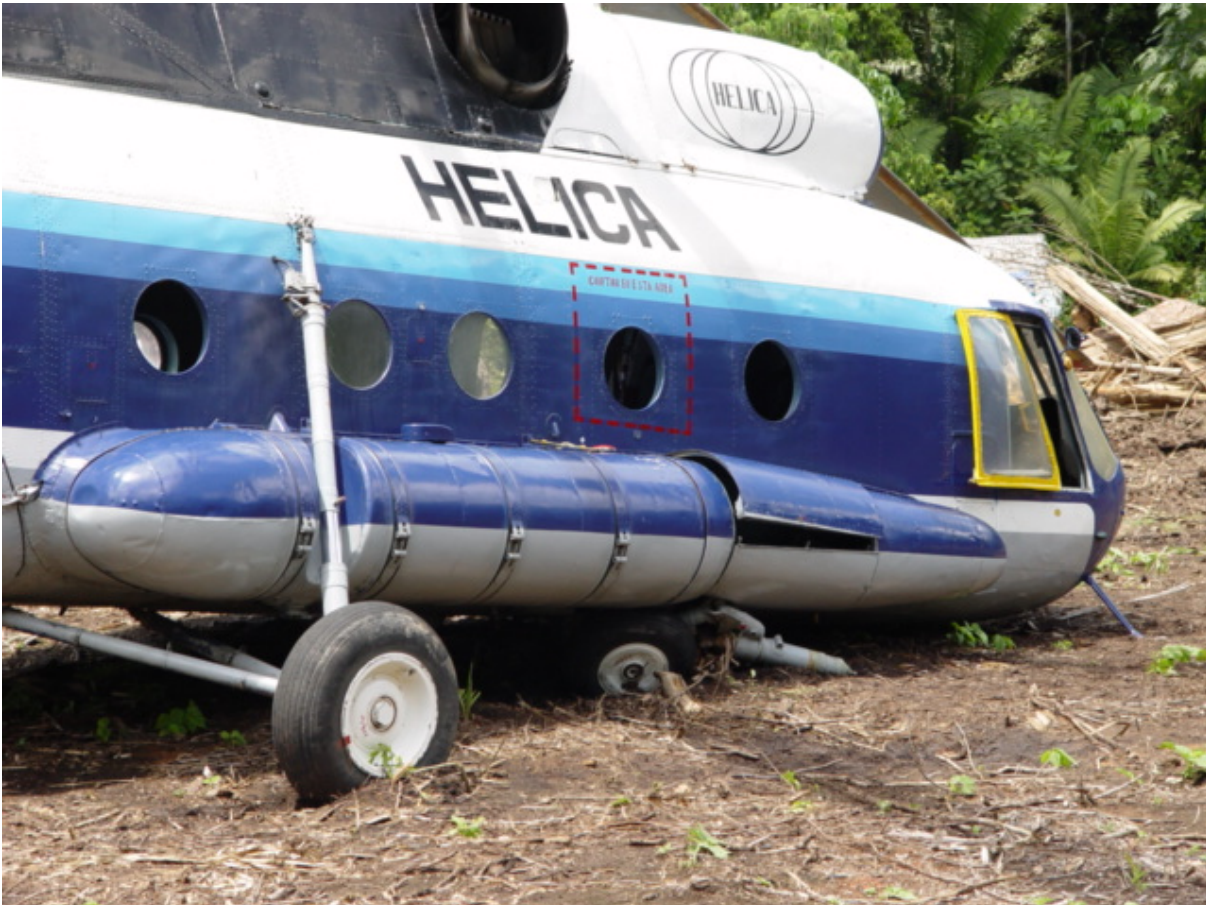
- Una aproximación desestabilizada durante la ejecución de un aterrizaje de alta performance a un helipuerto remoto confinado, con exceso de peso ( 692 kgs ), de acuerdo a las tablas de performance del Manual de Vuelo del helicóptero MI – 8T.
- Un deficiente CRM, lo que no les permitió hacer las correcciones pertinentes a tiempo, ingresando al fenómeno aerodinámico denominado “Asentamiento con Potencia”.
-
