INFORME FINAL

CIAA-ACCID-002-2005

EUROCOPTER AS 350 B3

F-GJPI

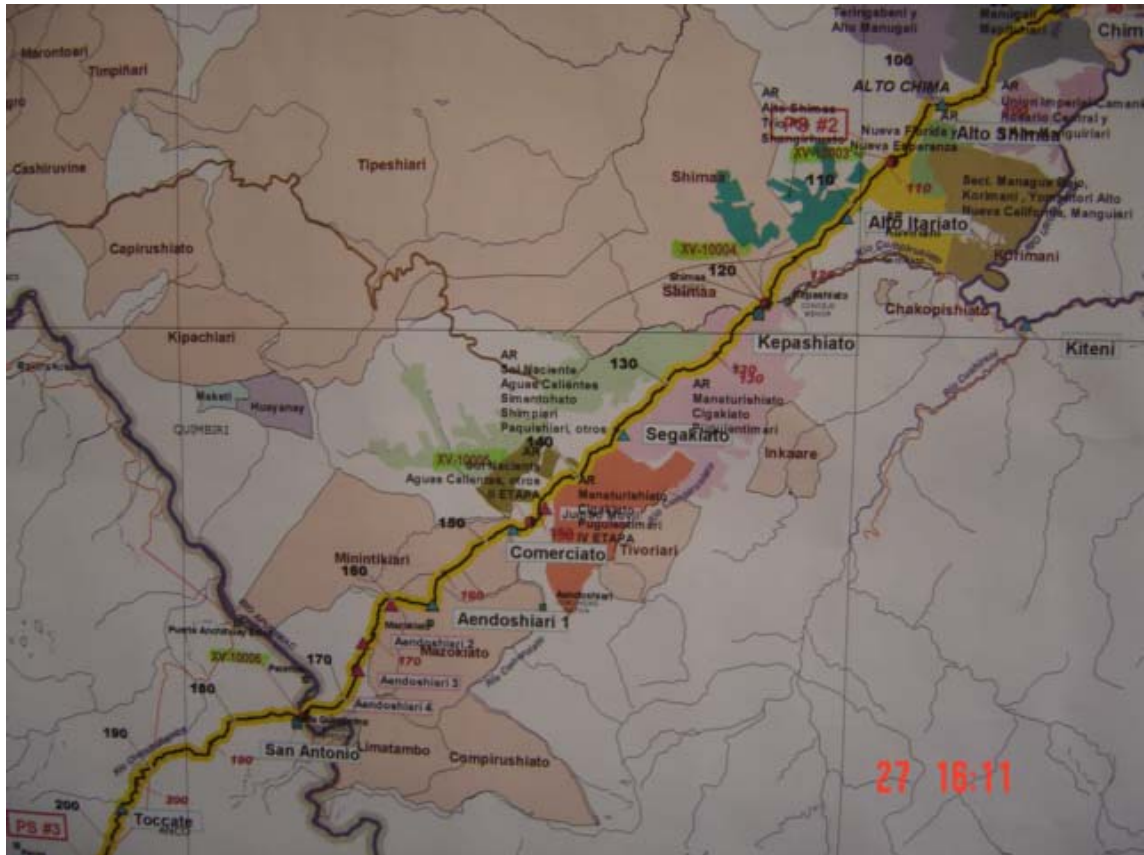
El piloto al mando, con la información meteorológica existente entre el aeropuerto de Ayacucho y el aeródromo de Kiteni, con el pronóstico meteorológico proporcionado por la Torre de Control de Kiteni y su observación visual del cielo circundante (tipo y cantidad de nubes), debió, antes de despegar de Kiteni, efectuar un análisis operacional y demorar o cancelar el vuelo hasta que el estado del tiempo le permitiera realizar un vuelo VFR en condiciones VMC. No cumplió con la disposición señalada en el Manual de Vuelo (RR 2B, Section 2.1, Page 1) y las Especificaciones de Operación (Parte A – A3 y A4) de volar la aeronave bajo las reglas de vuelo VFR en condiciones VMC. Tampoco cumplió con el sobrevuelo del trazado del gasoducto de Camisea que se encuentra hacia el lado derecho de la pista 25 de Kiteni.

(Trazado del gasoducto de Camisea)

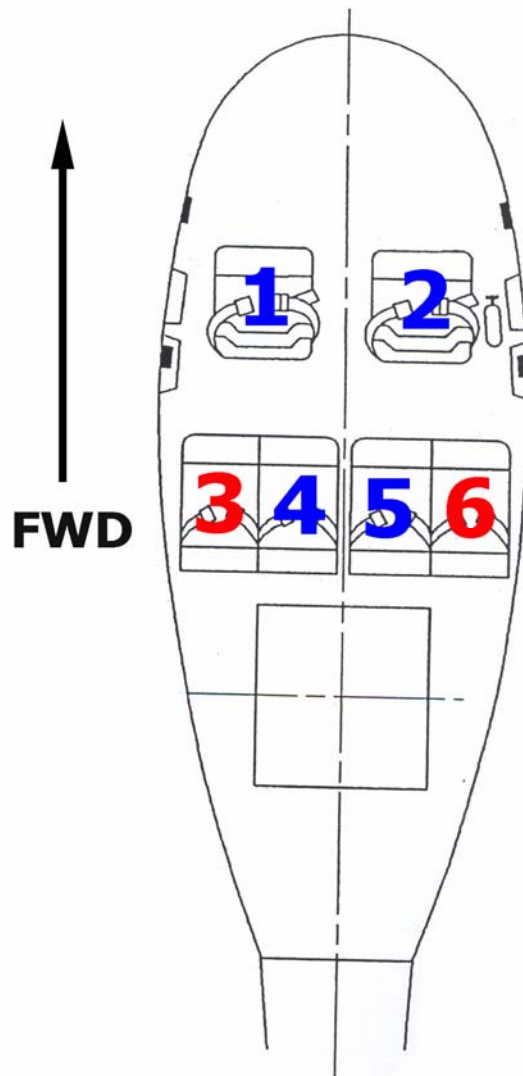
Nº 1 Alejandro Dellavedova – pasajero, sobreviviente herido

Nº 2 Alfredo Soberon – piloto, sobreviviente herido
